PROGRAM REGENERACE MĚSTSKÉ PAMÁTKOVÉ ZÓNY

**FOTODOKUMENTACE**

Název akce : Program regenerace městské památkové zóny v Dobřanech  
- fotodokumentace

Datum : duben 2004

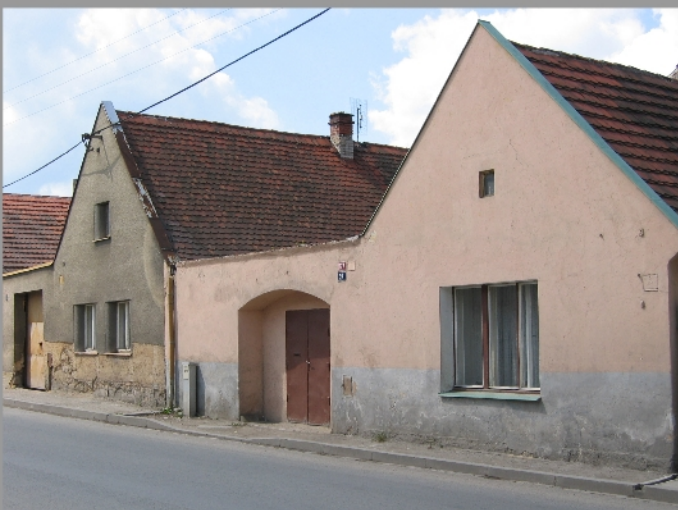
### **Ulice Tyršova - jižní část**

Jedna z nejmenších částí památkové zóny. Seskupení jednotlivých usedlostí vytváří společně s hospodářskými objekty, vjezdy a ohradními zdmi cenný urbanistický soubor.

*Celkový ráz narušují nepříliš vhodné úpravy jednotlivých staveb, betonové stožáry vzdušného vedení elektřiny a betonové obrubníky zelených ploch. V některých částech by bylo vhodné určitě zjemnění a větší míra detailu u zámkové dlažby, která se ne vždy hodí do historického prostředí.*

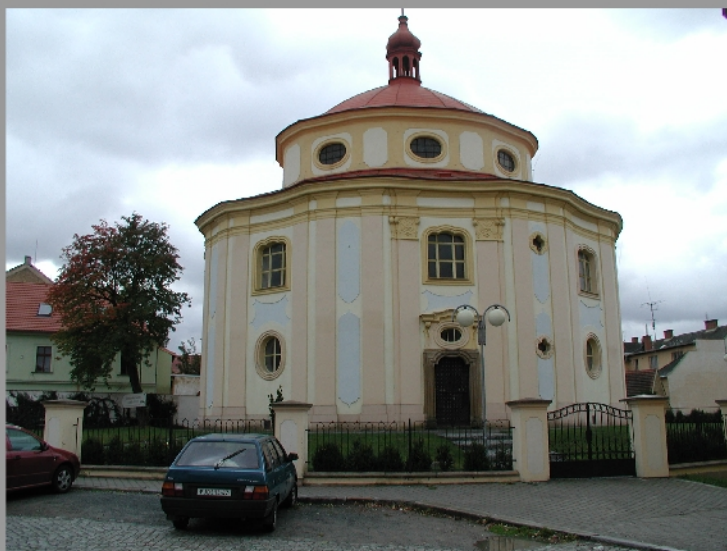
### **Kostel sv. Víta**

Další dominant a jedna z nejdůležitějších historických památek města. Nedávno rekonstruován. Objektu prospěla rekultivace jeho okolí (demolice nevhodných objektů, provedení nového oplocení).

*Oplocení je měřítkově trochu poddimenzováno - mělo být vyšší.*

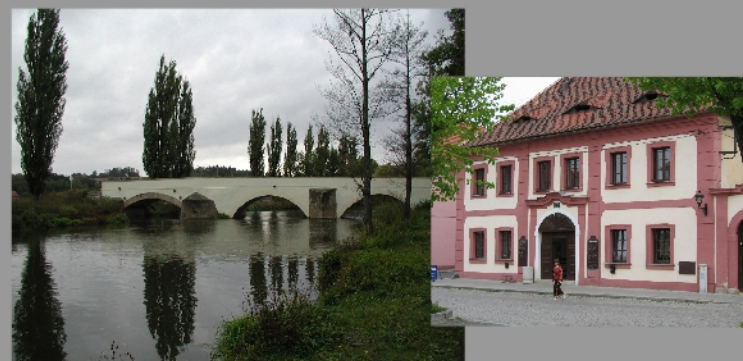
### **Pozdněgotický most přes Radbuzu**

Most v nedávné době citlivě opraven, jeho památkové kvality částečně poškozují nevhodně vyřešená předpolí na obou březích.

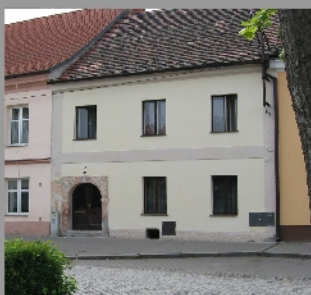
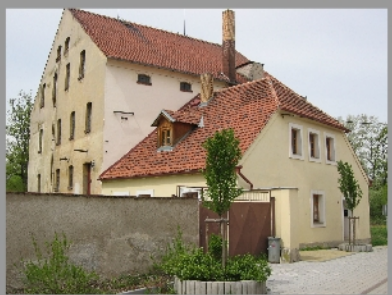
### **Dům č.k. 41 - nám. T.G.M.**

Hodnotný portál domu.

*Portál je však v ostrém kontrastu s chybějícími šambránami kolem oken. Chybné je umístění dvířek přípojk. skříňi do svislého lisénu a do soklu - je nutné tyto prvky umístit do bloku, nejlépe do prostoru průjezdu.*

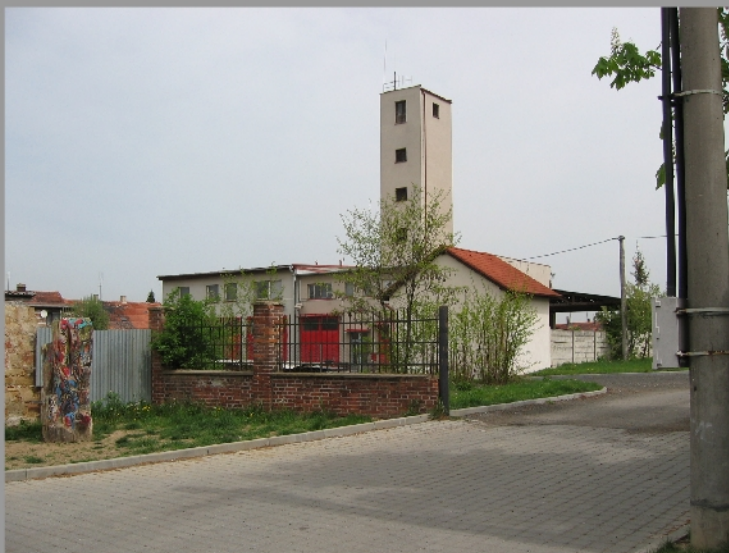
### **Trafostanice a výrobní hala**

Nevzhledné technické dílo trafostanice v nedávné době doplnila zcela nevhodná hala. Výrobní haly patří na okraj města a ne do historického jádra. Sklonem své střechy, nevhodnou střešní krytinou a plastovými okny se nemůže integrovat do zcela odlišného prostředí starobylé městské zástavby. Trafostanice, pokud musí být z technických důvodů zachována, vyžaduje architektonickou úpravu tak, aby byl objekt méně nápadný - např. snížit ho a zapojit do ohradní zdi, břízolit nahradit vhodnější omítkou.

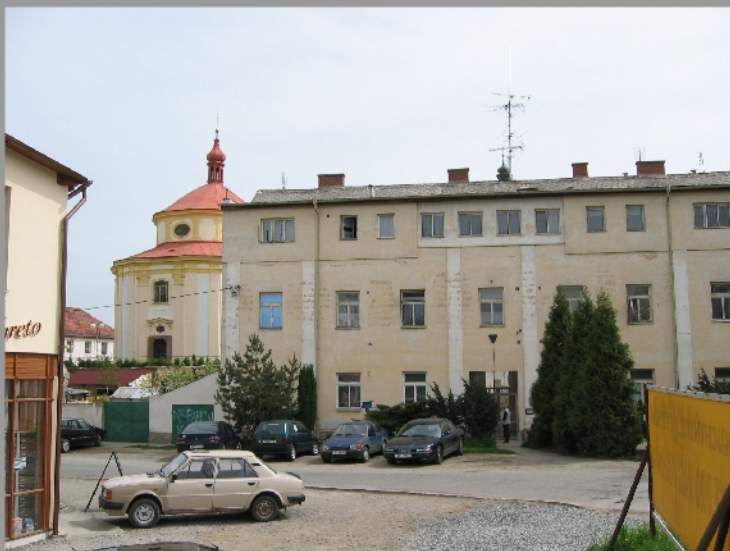
**Objekt č.k. 373/97 na křižovatce Široká/Stromořadí**

Měřítkově, tvarově a materiálově zcela nevhodný do daného prostředí. Takovýto charakter budov je akceptovatelný pouze na okraji města.

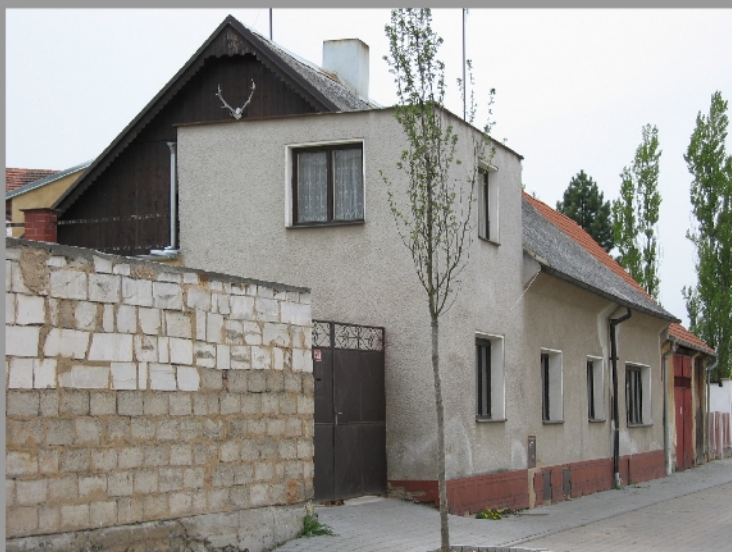
#### **Dům č.k. 91 v Plzeňské ul.**

Nevhodný sklon střechy a střešní krytina jsou hlavním důvodem negativního působení této stavby v pohledově velmi exponované poloze na nároží dvou ulic. Členění štítu nereaguje na důležitost prostoru, do kterého se obrací. Problém může být odstraněn nejlépe úpravou sklonu střechy a změnou krytiny. Situaci by výrazně zlepšila dostavba nároží. Typ oplocení není vhodný do MPZ, pomohla by plná ohradní zeď.

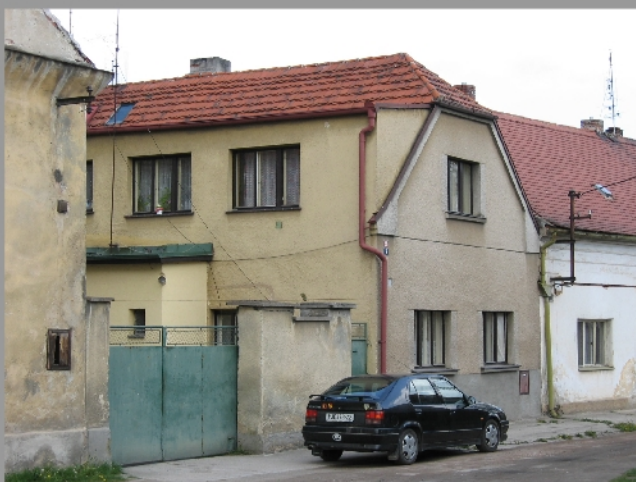
### **Dům č.k. 299 na křižovatce Lipová/Zahradní**

Podobné zcela špatné řešení jako u předchozího domu. Potřeba většího obytného prostoru vyústila v neúctu k původní architektuře domu. Rozšíření objemu se nemělo projevit na štítu, prostorové požadavky majitele měly být řešeny např. dvorním traktem do tvaru písmene L, nebo uskrovněním se v původních představách a provedením pouhých vikýřů.

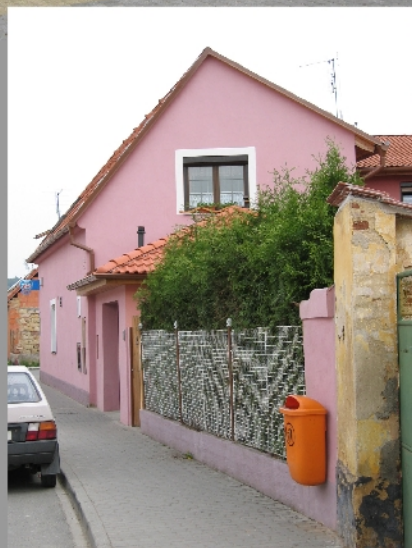
### **Dům č.k. 195 v Tyršově ulici**

Stavebník špatně odhadl účinek jiného sklonu střechy, než je v Dobřanech stavební zvyklostí. Sklon se v tomto případě blíží bavorskému domu. Použití plastových oken působí v kontextu historického prostoru Tyršovy ulice velmi lacině.

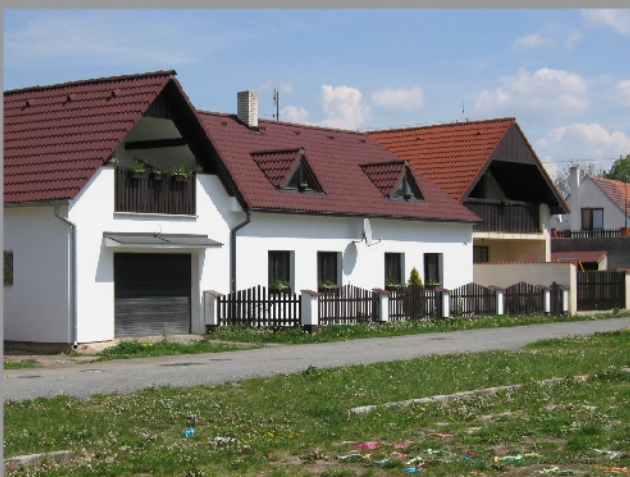
#### **Dům č.k. 308 v ul. Stromořadí**

Jinak velmi hezký dům s cenným dekorem štítu je silně poškozen spojením dvou přízemních oken ve štítu do jednoho velkého otvoru. Jedinou cestou, jak napravit chybu, je vyzdění středního pilířku (resp. zdi) a obnovy původní dvojice oken.

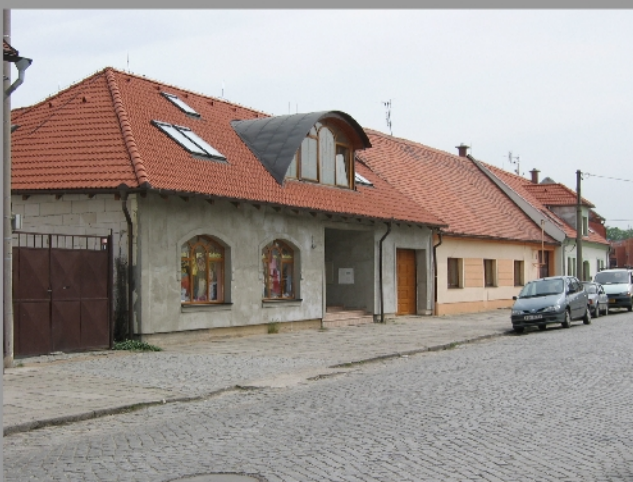
### **Dům č.k. 78 a 79 na nám. T.G.M.**

Původně empírová fasáda je v současné době značně poškozena nekoncepčními stavebními úpravami. V přízemí je nevhodně použit keramický obklad, slohové členění je z velké části setřeno (musí odpovídat 1. patru), mříže musí být umístěny z vnitřní strany a ne z vnější, barevnost musí navázat na patro. Vikýře svou hustotou a dvěma rozdílnými velikostmi zcela rozbíjí střechu a stylově vůbec nezohledňují tvarosloví fasády.

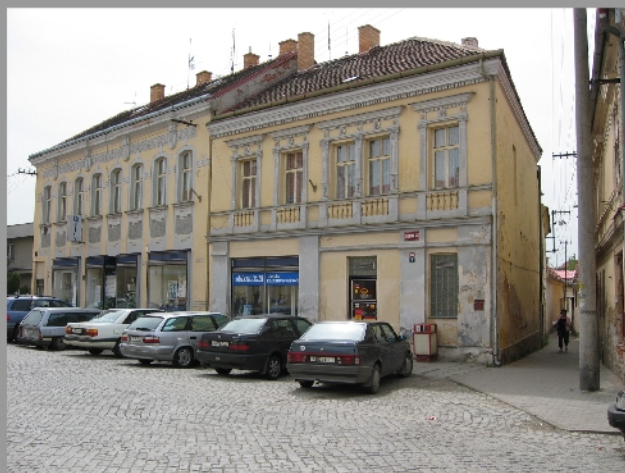
**Dům č.k. 37/1 na Nám. T.G.M.**

Poměrně kvalitní a dobře zachovanou fasádu degraduje špatné řešení výkladců obou obchodů v přízemí. Chybí detail ostění otvorů v přechodu na bosáž, výplně otvorů jsou ošklivé a lacině vypadající.

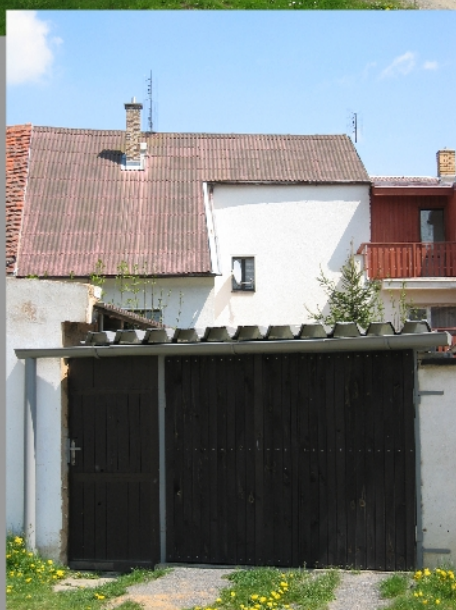
### **Objekty č.k. 374/2 a 379 v ul. U Radbuzy**

Na nemovitosti č.k. 379 je potřeba vytknout použití vlnitého plechu na přístřešku. U druhého objektu je zvoleno nevhodné řešení vjezdu do dvora - příliš husté členění dveří a vrat + pro daný prostor zcela cizí materiálová kombinace lícovek a bílé omítky.

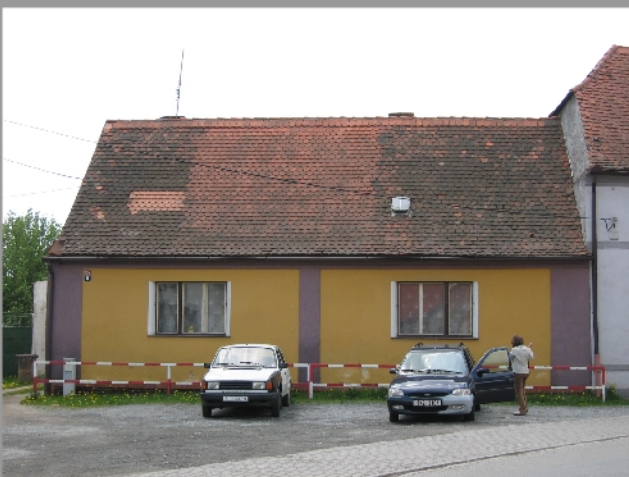
#### **Dům č.k. 516 v Plzeňské ulici**

Již jednou kritizovaný dům (str. 23). Z tohoto pohledu více vyniká nevкус stavebníka při výběru barvy omítky. Fasády jsou zbaveny jakéhokoliv architektonického členění a působí tak velmi lacině ve srovnání rustikálností střešní krytiny.
