PROGRAM REGENERACE MĚSTSKÉ PAMÁTKOVÉ ZÓNY

**FOTODOKUMENTACE**

Název akce : Program regenerace městské památkové zóny v Dobřanech  
- fotodokumentace

Datum : duben 2004

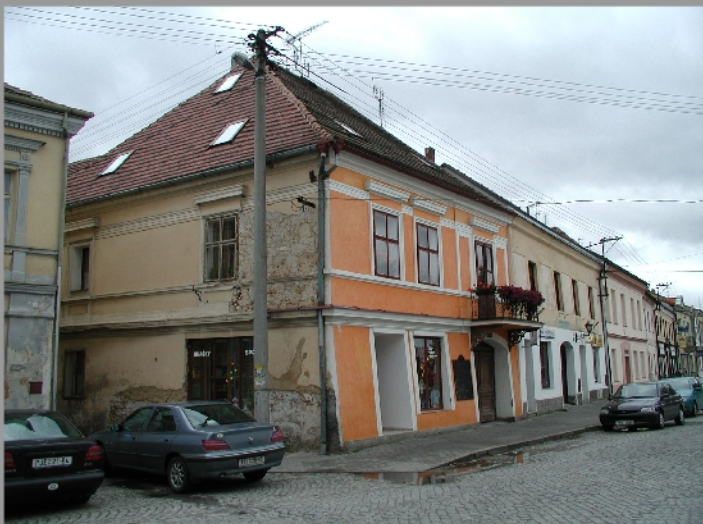
**Jižní strana náměstí T. G. M.**  
Charakterově ucelený soubor  
měšťanských domů malo-  
městského charakteru.

*Jednotlivé domy mají dílčí  
architektonické závady - např.  
nevhodné výkladce (např.  
č.k. 37/1), fasádu  
zbavenou slohového členění  
(např. č.k. 42 nebo 43/1),  
nevhodné nápisy (např. č.k.  
38) atd.*

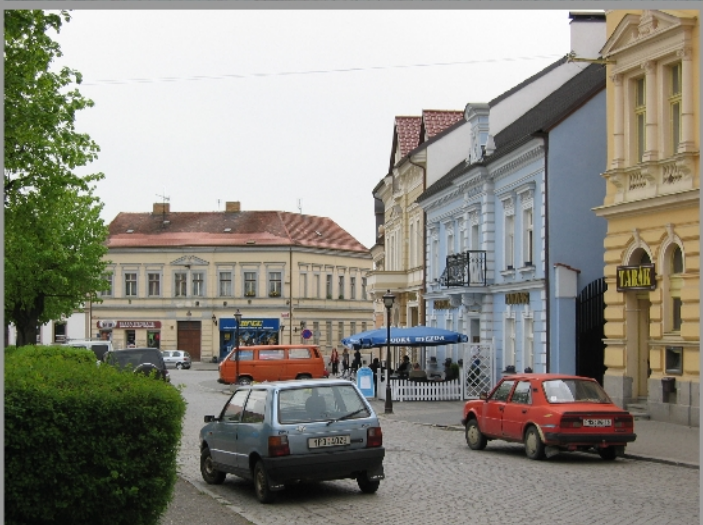
**Západní strana náměstí  
T. G. M.**

*Rekonstrukcím lze vytknout  
některé detaily - např. č.k.  
29/1 má nevhodné členění  
oken a nepříliš vhodný tvar  
vikýřů, č.k. 31 má nevhodně  
zvolený materiál vnějších  
schodů - obklad z kamenných  
desek.*

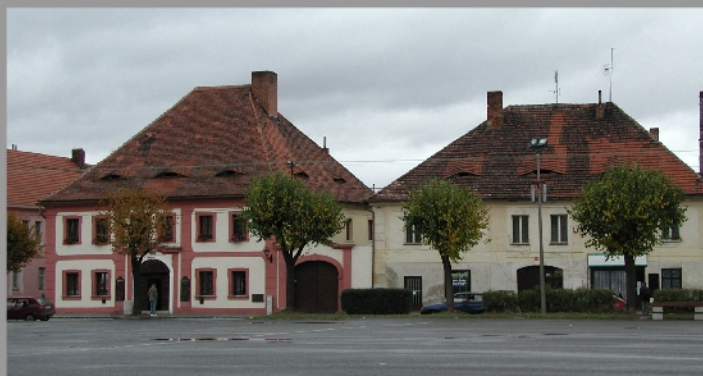
**Východní strana náměstí  
T. G. M.**

*Fasády domů č.k. 71, 78, 79 a  
80 jsou v nevhodném stavu -  
poruchy slohového členění,  
nevhodná hrubá omítka, ke-  
ramické sokly, nevhodné mříže,  
vikýře a výkladce.*

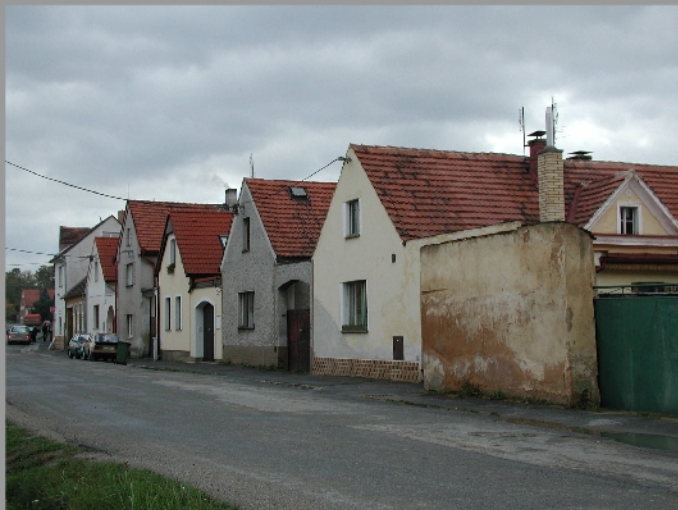
### **Ulice Stromořadí - východní č.**

*Původně stejné štíty byly postupně upravovány nevhodnými prvky - trojdílná okna, keramické sokly, břizolitové omítky, zcela nepatřičným částečným bedněním (č.k. 237).*

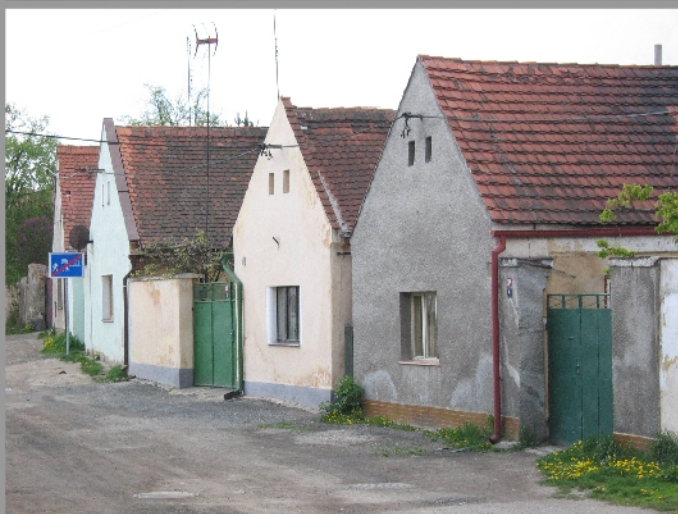
### **Ulice Zahradní**

*Vytknout lze zejména keramické sokly, trojdílná okna, oplechování štítů (č.k. 285) a plechová vrata do dvorů.*

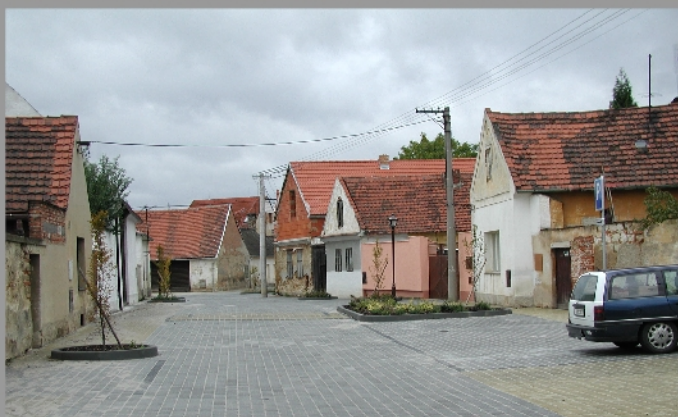
### **Ulice Tyršova - jižní část**

*Celkový ráz narušují nepříliš vhodné úpravy jednotlivých staveb, betonové stožáry vzdušného vedení elektřiny a betonové obrubníky zelených ploch. V některých částech by bylo vhodné určitě zjemnění a větší míra detailu u zámkové dlažby, která se ne vždy hodí do historického prostředí.*

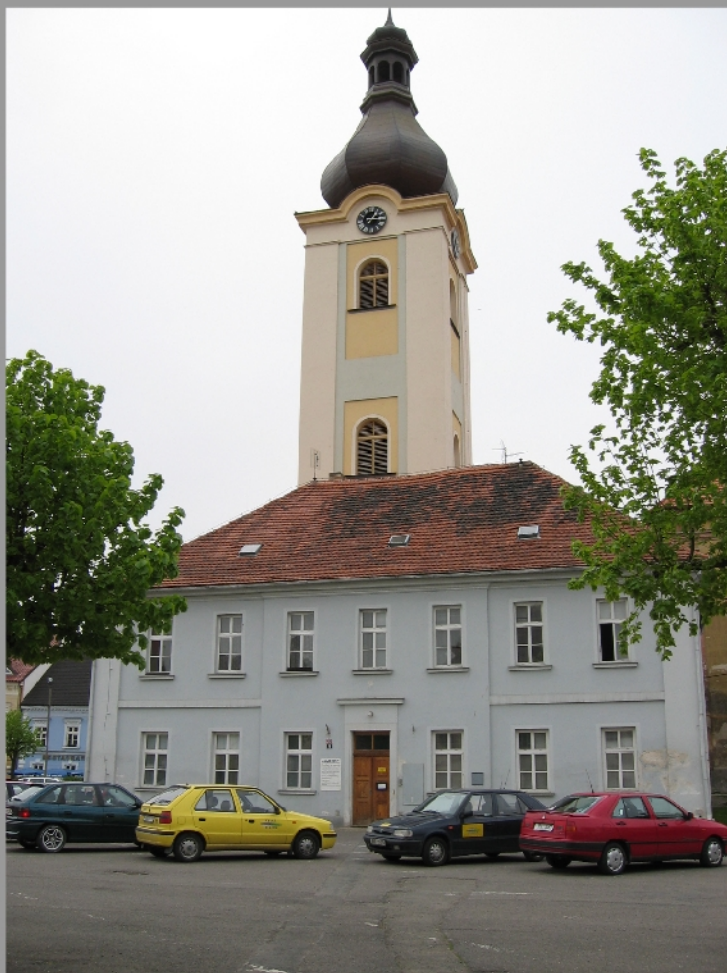
### **Zvonice a stará škola**

*Škole by prospěla změna funkce z telefonní ústředny např. na společenskou funkci. Objekt potřebuje opravu omítky. Barevnost obou staveb je v pořádku, objekty nehyzdí výraznější chybné prvky, členění oken a dveří je odpovídající. Bylo by vhodné přemístit přípojkové skříně a rozvaděče na čelní fasádě školy na méně pohledově exponovanou pozici.*

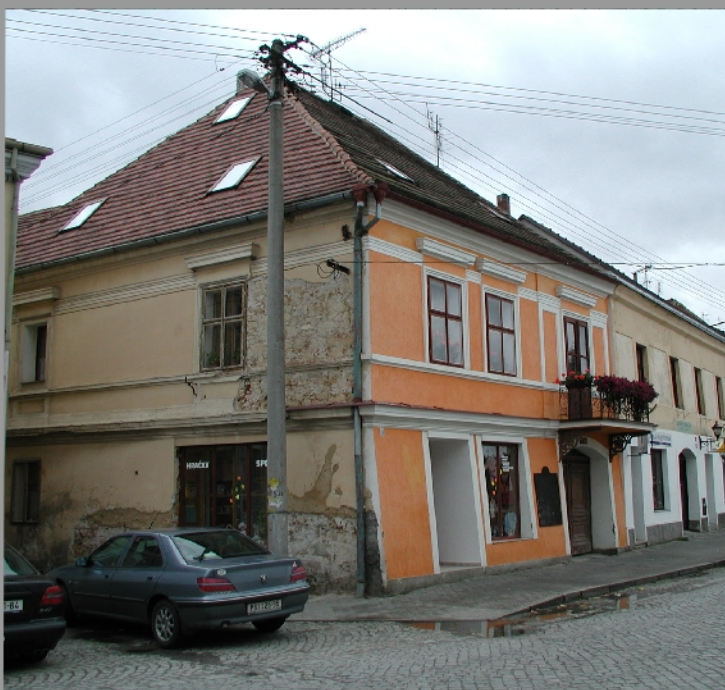
#### **Dům č.k. 44 - nám. T.G.M.**

Objekt není v dobrém technickém stavu, přesto je cenným dokladem historického vývoje maloměstského domu, slohově ukončeného v 19. století.

*Kromě technických aspektů budoucí rekonstrukce je vhodné přemístit střešní okna nebo upravit vhodněji jejich pozici na střeše. Odpovídající úpravu vyžaduje i vstup a výkladek do obchodu. Barva fasády do náměstí je příliš výrazná, je třeba volit světlejší a tluměnější odstín barvy.*

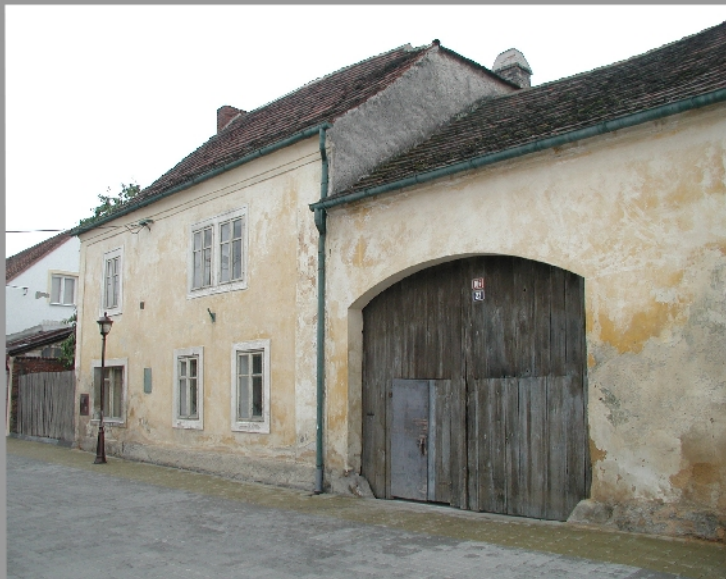
### **Dům č.k. 90 - Tyršova ulice**

*Fasádu hyzdí pouze trojdílné okno a přípojkové skříňe - ty by bylo vhodné spojit do jednoho bloku, např. při levé straně (nejít však do svislého štukového lisénu). Stejnou pozornost je nutné při rekonstrukci věnovat i stodoře s vraty, která je nedílnou součástí tohoto hodnotného objektu.*

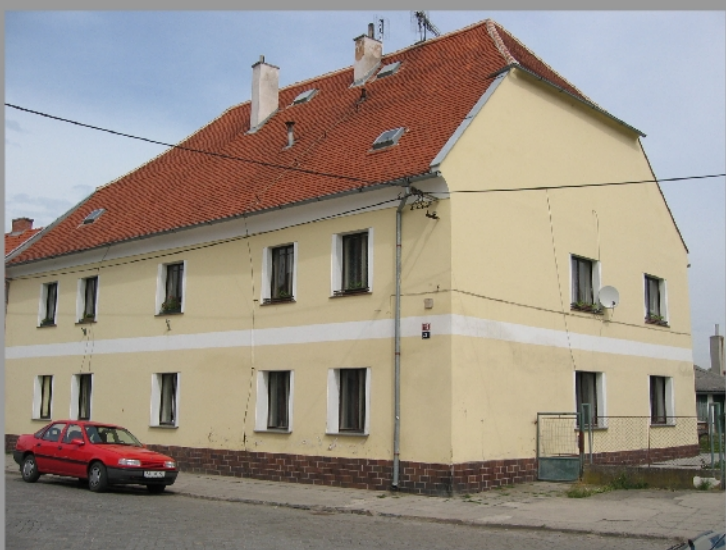
### **Dům č.k. 41 - nám. T.G.M.**

*Portál je však v ostrém kontrastu s chybějícími šambránami kolem oken. Chybné je umístění dvířek přípojk. skříňi do svislého lisénu a do soklu - je nutné tyto prvky umístit do bloku, nejlépe do prostoru průjezdu.*

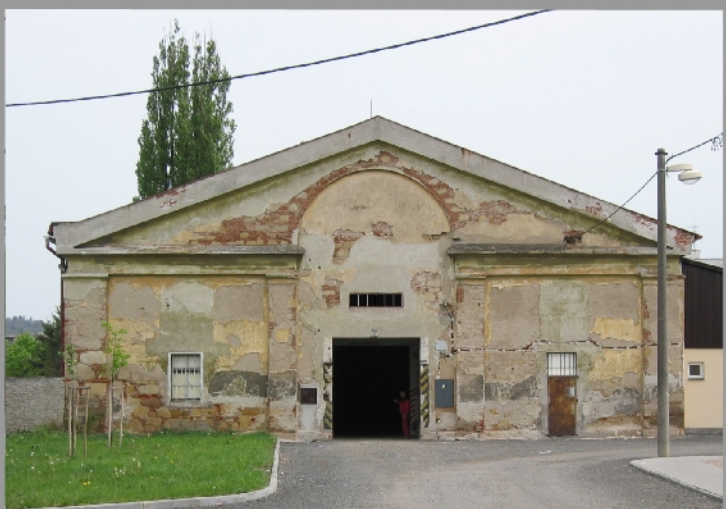
### **Bývalá jízdná - Tyršova ul.**

Krásná empírová stavba vyžaduje náročnou rekonstrukci.

*Hyzdí ji přístavek, potřebuje odborný památkový průzkum, protože je nutné obnovit původní otvory - např. velké termální okno ve štítu nad vjezdem.*

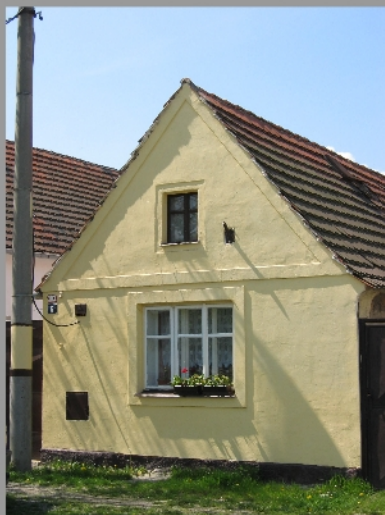
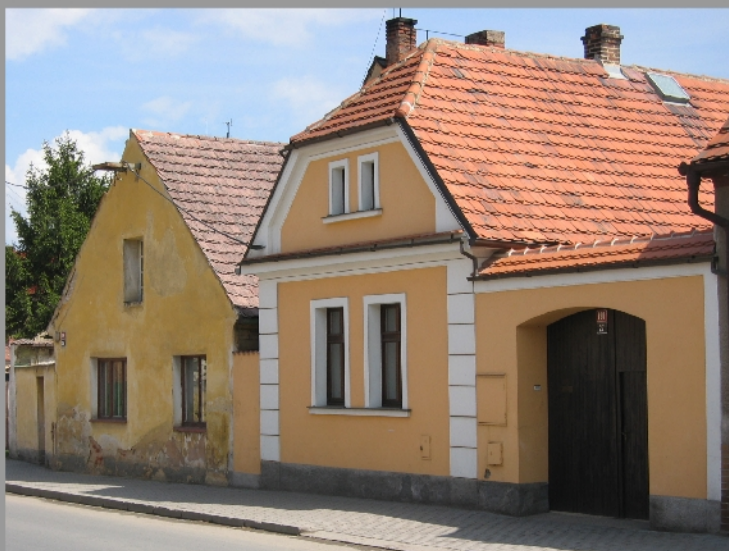
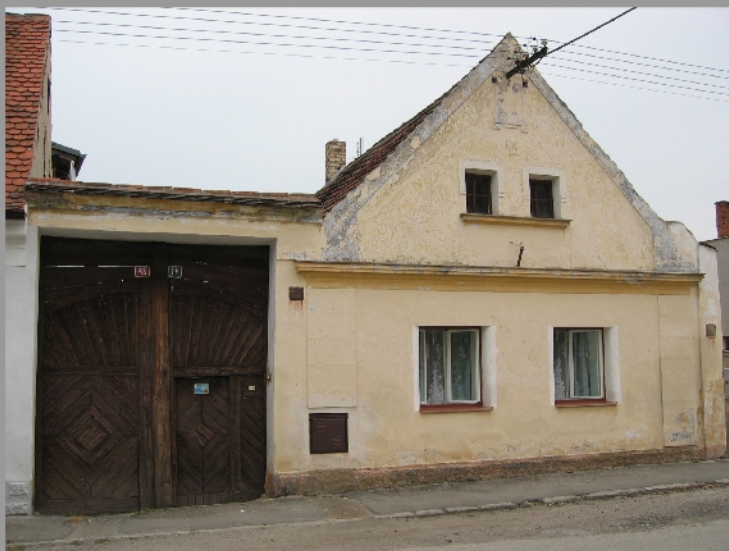
**Tři příklady možných úprav štítů stavení venkovského typu**  
(vlevo nahoře č.k. 127 a 128 ve Školní ul., vlevo dole č.k. 233 na křiž. Studniční / Stromořadí, vpravo č.k. 267/1 v Široké ul.). Správná okna má pouze č.k. 127, tolerovat lze však i úpravu u č.k. 167/1 - okna jsou zde lemována šambránami a díky vodorovné přičli má i trojdílné okno malebný detail. Č.k. 233 je velmi příkladně udržovaný dům, má sice nevhodná okna, ale jinak je v pořádku.

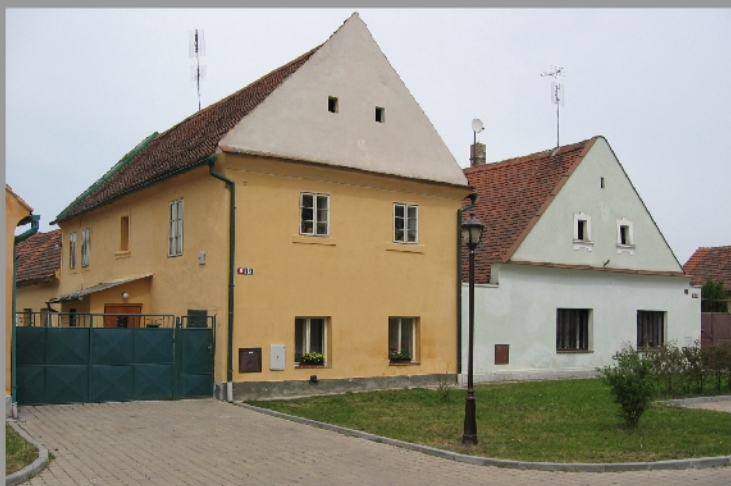
### **Dvojice statků č.k. 115 a 116 v Mánesově ulici**

*Přes jejich nespornou památkovou hodnotu je zde několik rušivých architektonických detailů, které je třeba napravit. Více se o této problematice zmiňuje oddíl Nevhodné detaily na str. 31.*

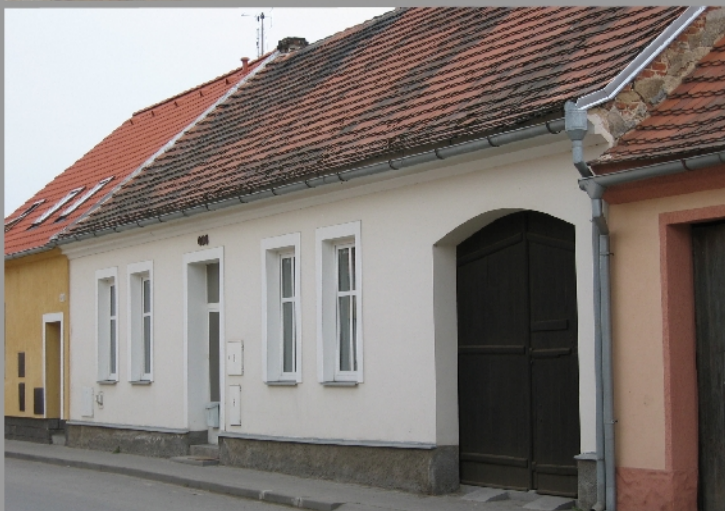
#### **Dům č.k. 167/2 v Plzeňské ul.**

Ještě nedokončená, ale zatím velmi dobře prováděná rekonstrukce.

*Sokl musí být proveden ze soklové omítky a také bude důležitá volba vhodného nátěru fasády. Dále by bylo vhodné výškově sjednotit pozici dvířek přípojkových skříní.*

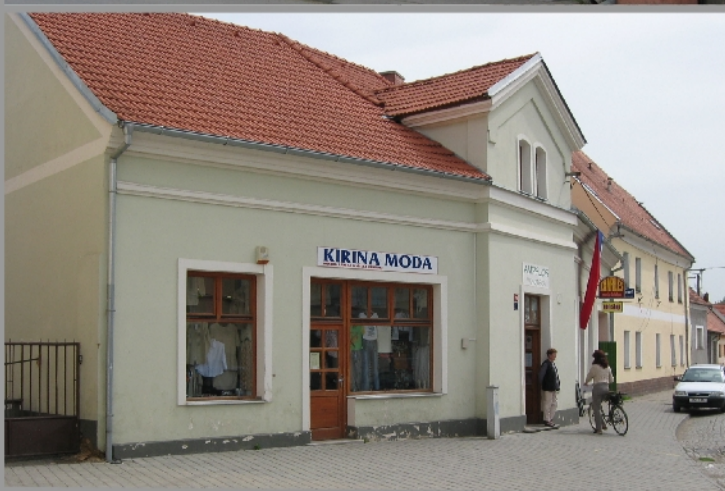
#### **Dům č.k. 483 v Plzeňské ul.**

Vhodně provedená oprava.

*Vytknout lze pouze plastový materiál oken, který je v památkové zóně znepříjemňující.*

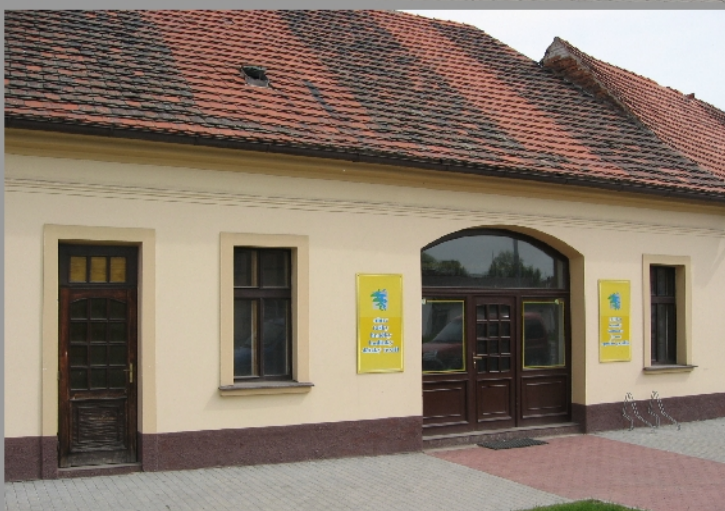
#### **Dům č.k. 70 v Lidické ul.**

Správná volba barevnosti a citlivý přístup k architektonickému členění fasády. Zdařilé je i proporční uspořádání okenních a dveřních otvorů.

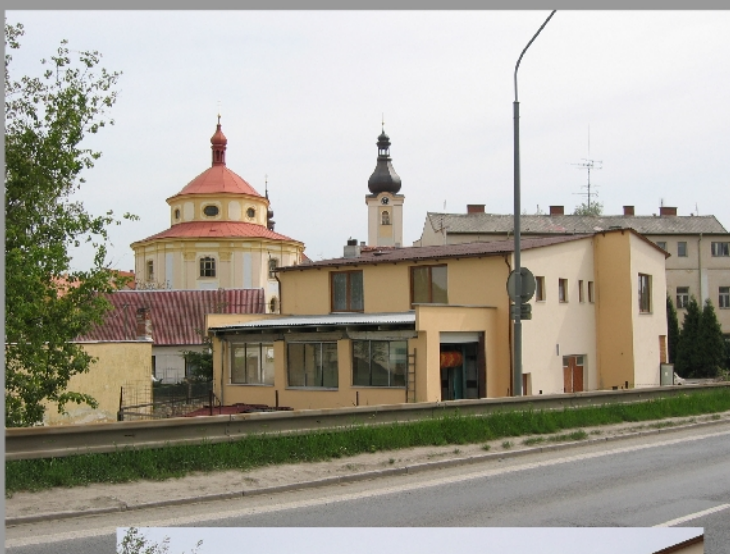
**Objekt č.k. 27/2 v Pobřežní ul.**

Starší dům byl zvýšen ošklivou střešní nástavbou, která nerespektuje architekturu jak samotného objektu, tak historické panorama se sv. Vítem. Minimálně musí být odstraněna nástavba a nahrazena půdní vestavbou s vhodně navrženými vikýři. Lepší by ovšem bylo stavbu snížit o jedno podlaží.

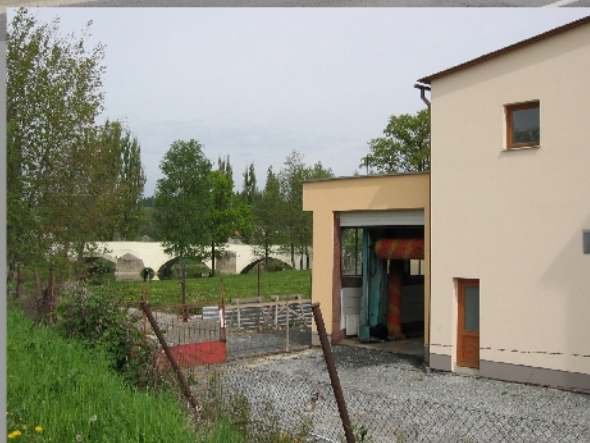
**Objekt č.k. 3703/105 na křižovatce Pobřežní/Tř. 1. máje**

Velmi nevhodná novostavba na pohledově nejcitlivějším místě v historickém jádru MPZ. Původní kompozice panoramatu města vycházela z přechodu nízké pobřežní zástavby přes obrysy měšťanských domů kolem náměstí až po dominanty zvonice a věžiček sv. Víta a sv. Mikuláše. Tato novostavba zcela arogantně tyto zvyklosti porušuje, používá skladištní sklon střechy, jako krytinu vlnitý eternit nebo plech, proporce a uspořádání oken působí chaoticky. Celkový tvar je příliš komplikovaný a svou členitostí na sebe příliš strhává pozornost, místo aby tvořil klidnou podnož gradující historické zástavbě. Snímek zcela dole také dokladuje nevhodnost mycího boxu v sousedství památky 1. třídy, jakou je historický most přes Radbuzu.

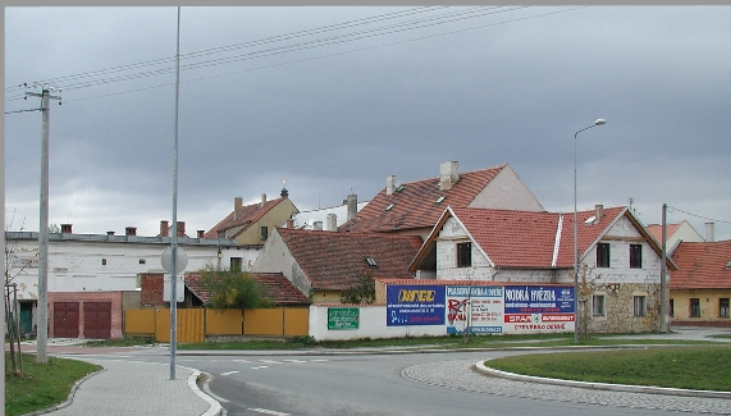
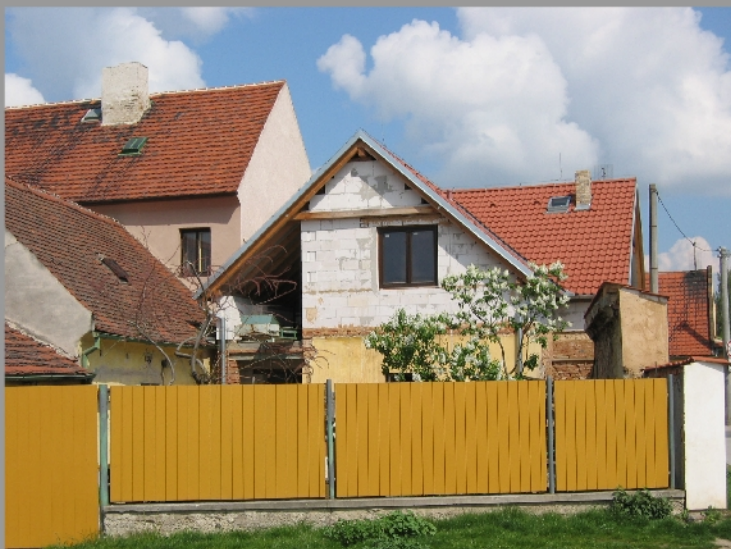
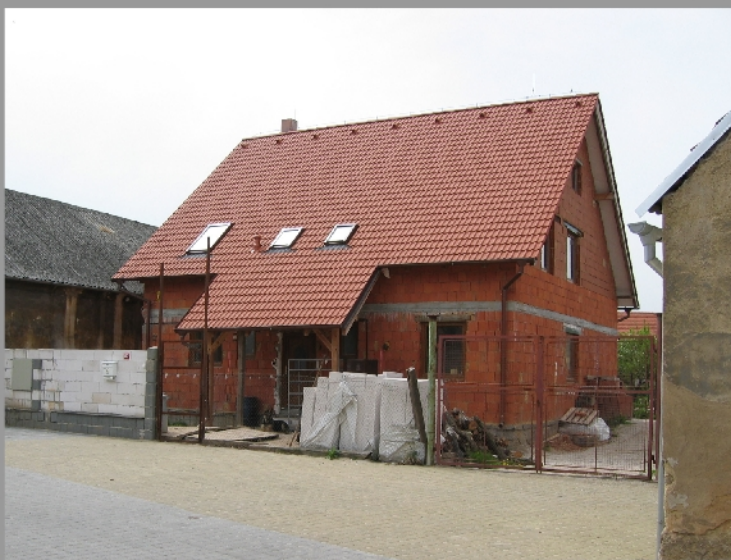
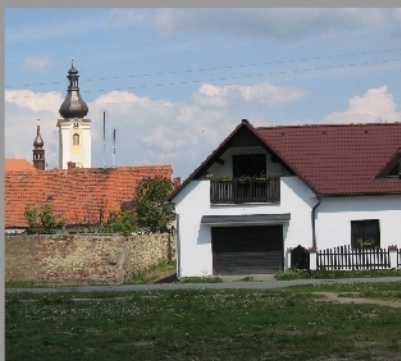
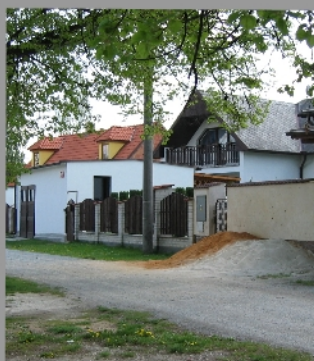
Nová křižovatka prostorově neumožňuje vhodně doplnit zástavbu na západní straně tak, aby se vytvořila pevná uliční fronta z objektů o 2 - 3 nadz. podlažích. O to více vyniká nedobré vyřešení stavební úpravy staršího objektu. Střecha patra má u obou štítů přesah, což je pro dané stavební zvyklosti v MPZ zcela cizí prvek. Bohužel je odkryt pohled na dvorní trakt domu a jeho asymetrický štít, který v souvislosti s okolím působí velmi rušivě. Špatnou situaci ještě podtrhuje chaotický soubor různých typů oplocení. Řešení problému může být např. pomocí tvarově klidné zděné ohradní zdi, resp. pokračování stávající při křižovatce. Chybějící hmota domů může být částečně nahrazena výsadbou cca tří kusů vhodných listnatých stromů v prostoru mezi zdí a křižovatkou.

Dům má nevhodně přetaženou střechu nad vstupem. Dalším cizorodým prvkem je přesah střechy na štítech.

Stavby mají sice správný sklon střech, ale velké otvory ve štítech působí velmi rušivě vzhledem k tradiční zástavbě s plnými štíty. Levý snímek dokladuje, jak cizorodě a kontrastně vyniká takto provedená novostavba v panoramatu města.

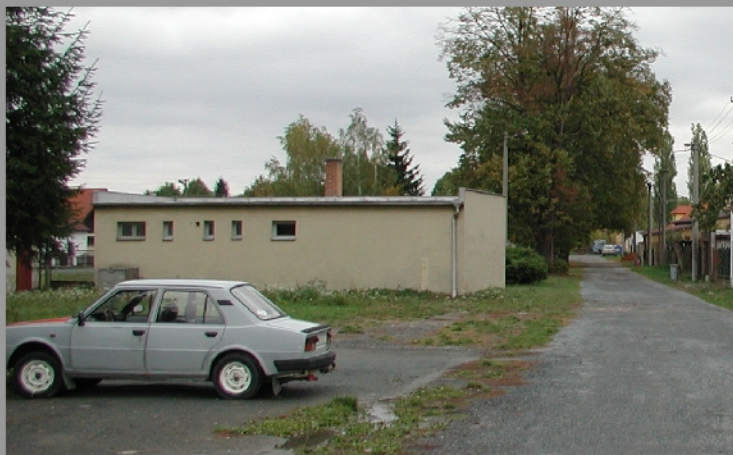
#### **Objekt na č.k. 148/4 v Zahradní ul. (u kina)**

Stavba patrně s technickou funkcí, nebo sociální zázemí pro oddychový areál v sousedství. Pokud je její existence nutná, je zapotřebí provést vhodnou architektonizaci - osadit sedlovou střechu se sklonem 45° s krytinou nejlépe z bobrovek a břizolit nahradit vhodnou omítkou.

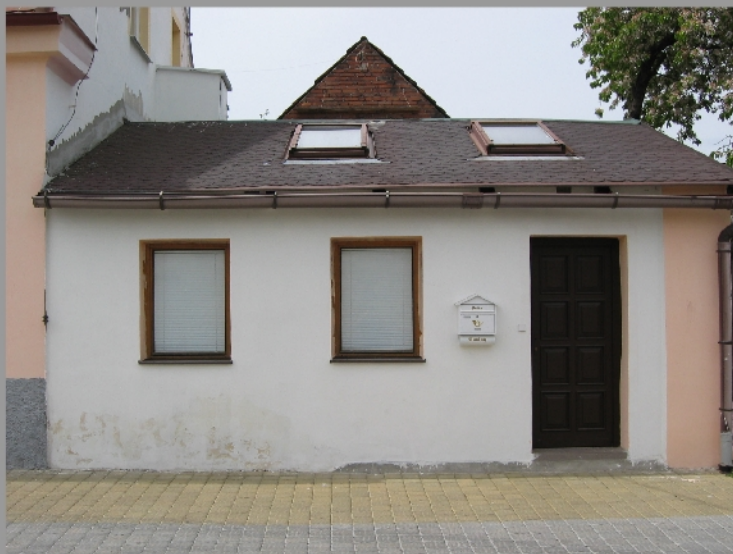
#### **Objekt č.k. 48 v Tyršově ul.**

Drobná stavba má následující základní chyby: špatný sklon střechy (měl by být kolem 45°), lepenkovou střešní krytinu místo pálené taškové, lacině působící okna a střešní okna a absenci soklu (nejlépe ze soklové omítky). Objekt má velmi nízkou estetickou hodnotu a tím negativně ovlivňuje kvality domů č.k. 441 a č.k. 90.

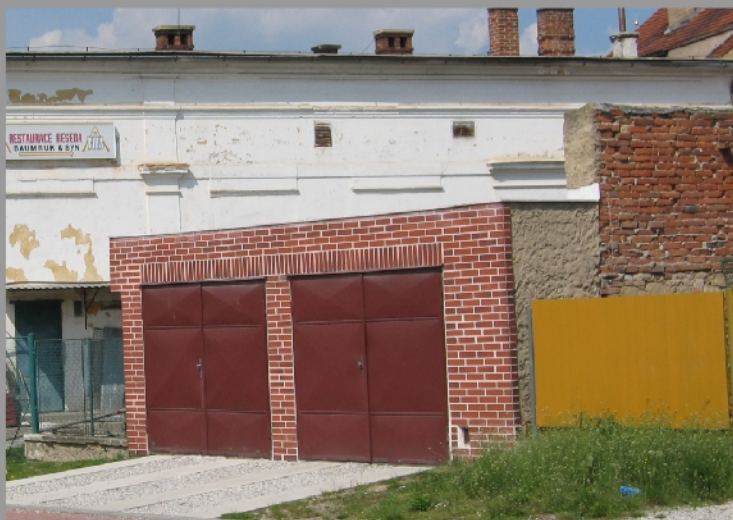
#### **Garáž na č.k. 204 v bloku Lidická/Tř. 1. máje**

Komunikační význam Tř. 1. máje staví do pohledově exponované pozice zadní části dvorů nemovitostí v Lidické ulici. Uliční fronta těchto zadních traktů vyžaduje jednotné architektonické řešení - nejlépe zděnou ohradní zdi, do které by byly začleněny jednotlivé vjezdy a nevhodné objekty. Příkladem takové stavby je i garáž s plechovými vraty a keramickým obložním.

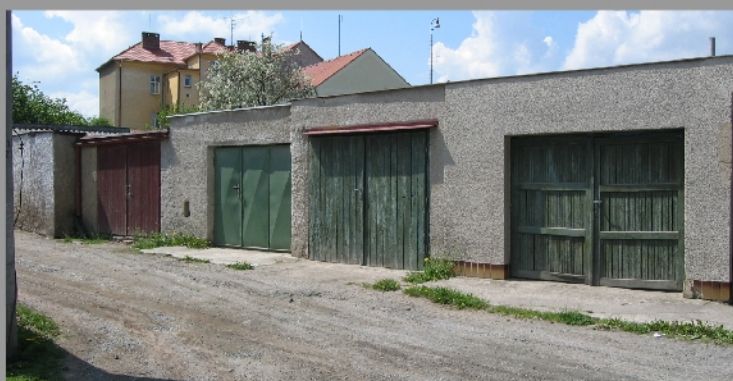
#### **Garáže v Zahradní ulici**

Samotná existence těchto objektů je v MPZ nevhodná. Pokud již musí být tolerovány, je zapotřebí provést architektonickou úpravu - např. břizolit a keramický obklad nahradit vhodnou (např. házenou) omítkou a řešit jednotným způsobem atiky a vrata (takto celek bude působit jako ohradní zeď s vraty).

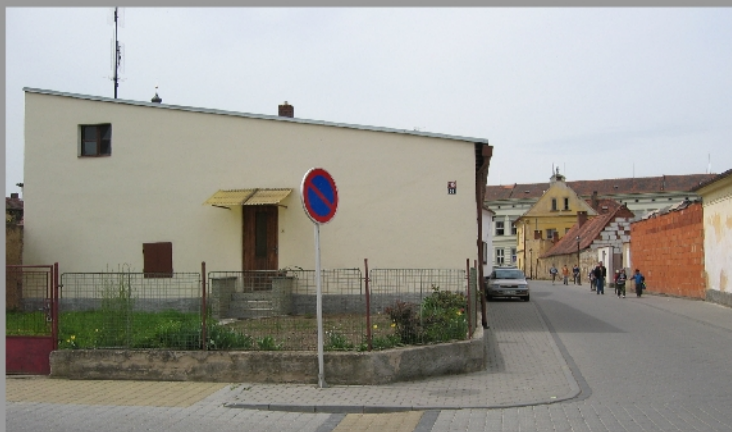
#### **Dům č.k. 91 v Plzeňské ul.**

Nevhodný sklon střechy a střešní krytina jsou hlavním důvodem negativního působení této stavby v pohledově velmi exponované poloze na nároží dvou ulic. Členění štítu nereaguje na důležitost prostoru, do kterého se obrací. Problém může být odstraněn nejlépe úpravou sklonu střechy a změnou krytiny. Situaci by výrazně zlepšila dostavba nároží. Typ oplocení není vhodný do MPZ, pomohla by plná ohradní zeď.

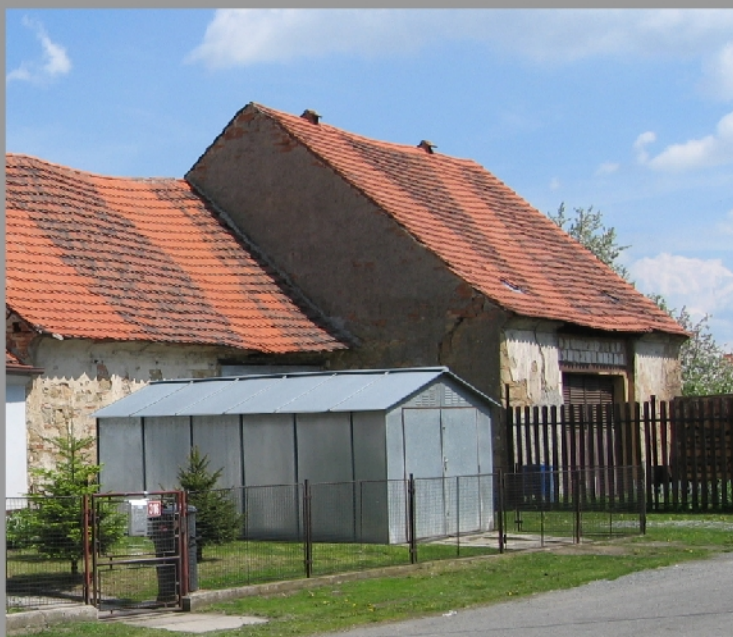
### **Garáž na č.k. 296 v Zahradní ulici (u kina)**

O hodnotách původních hospodářských objektů v památkové zóně již byla řeč na str. 13. Garáž z pozinkovaného plechu je nejen nepřipustná v sousedství hodnotného souboru stodol, ale především nemá vůbec místo v památkové zóně.

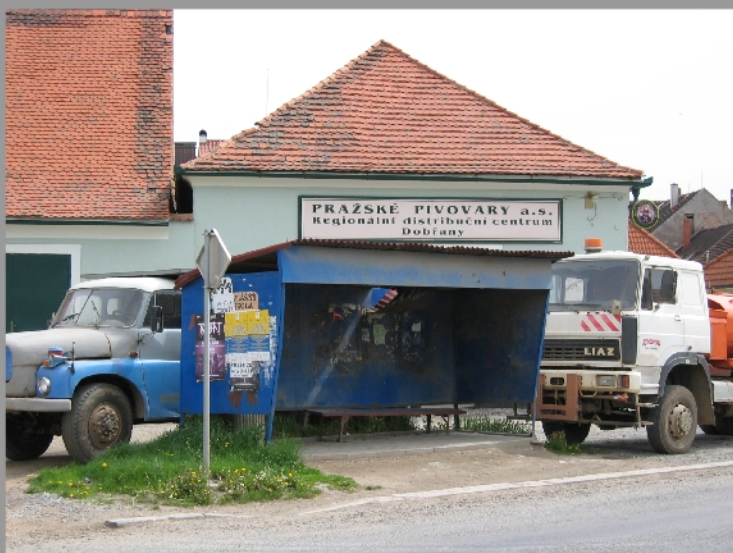
### **Přístřešky autobusových zastávek (Tř. 1. máje)**

Na Tř. 1. máje se nachází dva plechové přístřešky autobusových zastávek - u pivovaru a u trať. Tyto ohyzdné objekty esteticky degradují prostor MPZ.

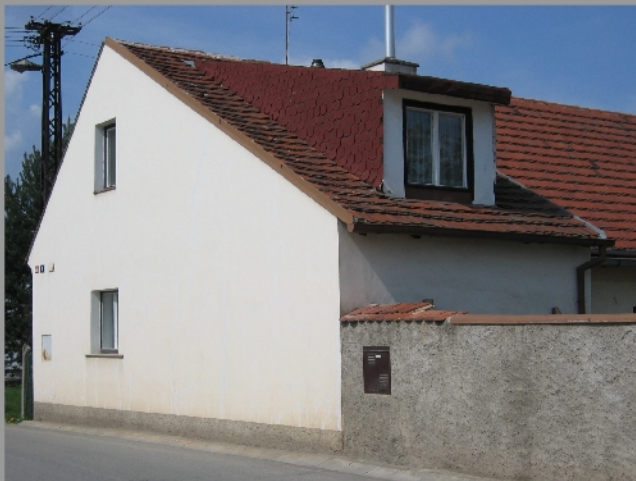
### **Dům č.k. 232 na křižovatce Študiční/Stromořadí**

Příklad zcela nevhodně provedené přístavby. Štít do ulice ztratil přijatelnou proporci, vikýř je příliš mohutný a navíc s lepenkovou krytinou, která v kontrastu s původní bobrovkou působí velmi lacině. Přístavba mohla být řešena např. způsobem u č.k. 277 na Tř. 1. máje (str. 14).

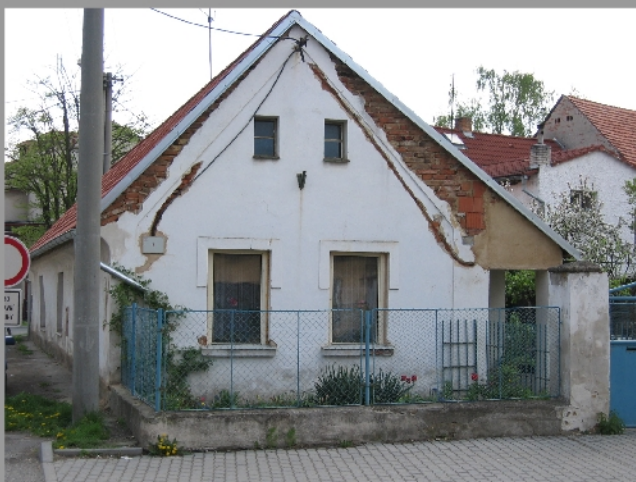
### **Dům č.k. 299 na křižovatce Lipová/Zahradní**

Podobné zcela špatné řešení jako u předchozího domu. Potřeba většího obytného prostoru vyústila v neúctu k původní architektuře domu. Rozšíření objemu se nemělo projevit na štítu, prostorové požadavky majitele měly být řešeny např. dvorním traktem do tvaru písmene L, nebo uskrovněním se v původních představách a provedením pouhých vikýřů.

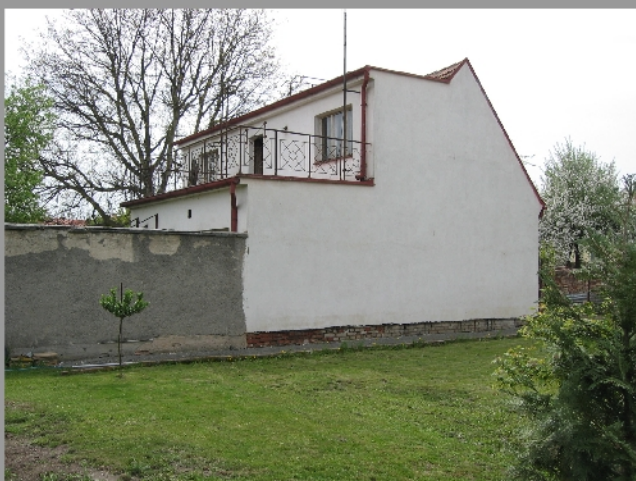
### **Dům č.k. 178/2 v ul. U Radbuzy**

Původní obvyklý tvar domu se sedlovou střechou je dnes přeměněn v ohyzní slepenec hmot. Potřeba rozšíření měla být řešena koncepčně a nikoliv chaoticky. Objektu by patrně pomohlo vytvoření nového krovu nad přístavbami na severní straně (výsledný půdorys domu by byl ve tvaru L). Sklon střechy by byl stejný jako u původního domu, na severu by byl vhodný štít na podobném principu, jako byly štíty na původním domu.

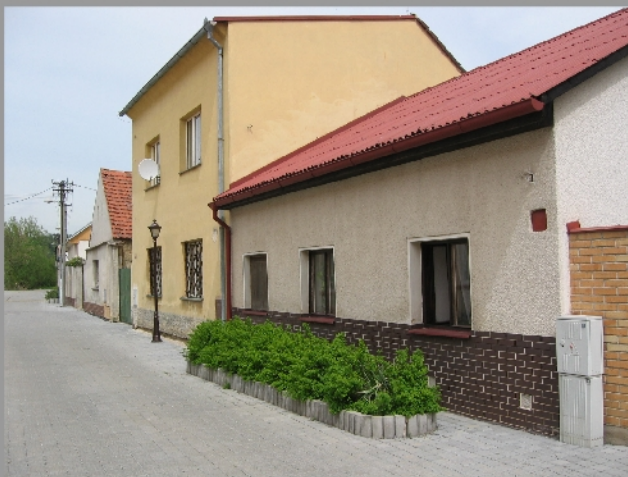
### **Domy č.k. 149 a 150 v Tyršově ul.**

Objekt vlevo má nevhodně nastavěno patro - sklon střechy je špatný. Půdní vestavba měla být řešena vikýři a střešními okny do dvora. Také proporce oken nejsou přijatelné. Objekt vpravo má nevhodnou střešní krytinu a nevzhledný keramický sokl.

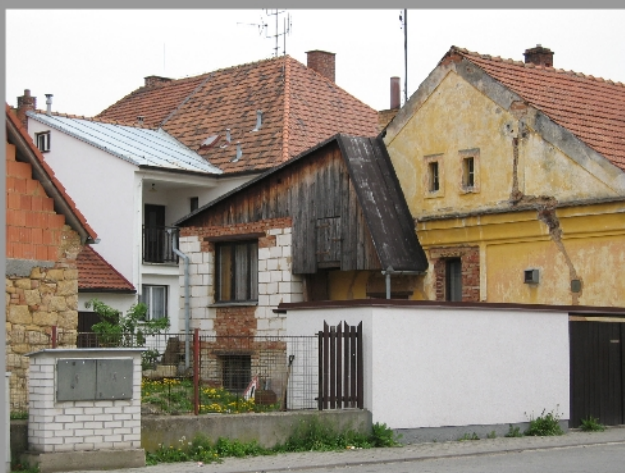
### **Dům č.k. 575 v Plzeňské ulici**

Příklad, že i dvorní dostavby a vestavby nelze podceňovat. Přístavba na snímku nepotřebuje komentář. Jen obtížně si lze představit, že by toto stavební řešení bylo možné architektonicky uvést do vhodnějšího stavu.

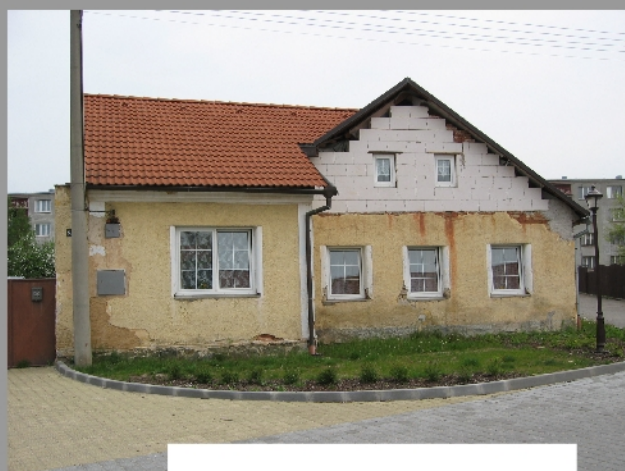
### **Dům č.k. 195 v Tyršově ulici**

Stavebník špatně odhadl účinek jiného sklonu střechy, než je v Dobřanech stavební zvyklostí. Sklon se v tomto případě blíží bavorskému domu. Použití plastových oken působí v kontextu historického prostoru Tyršovy ulice velmi lacině.

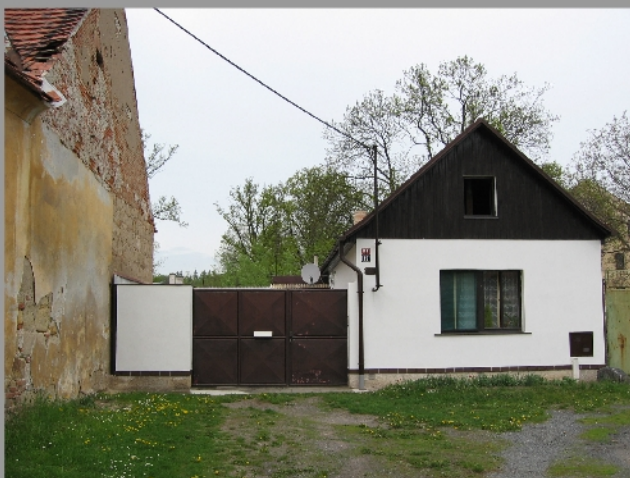
#### **Dům č.k. 131 ve Školní ulici**

Zde se nepodařilo najít dobrou proporcí mezi bedněným (nebo obloženým?) štítem a omítaným přízemím. V této okrajové části města je bedněný štít i přípustný, ovšem je zapotřebí převzít proporcí z nějakého dosud existujícího objektu v plzeňském regionu. V zásadě má být plocha bednění daleko větší, než je použita zde. Nesprávné jsou proporce obou oken, rušivá jsou plechová vrata. Nevhodný je barevný kontrast mezi tmavě hnědou barvou a ostře bílou.

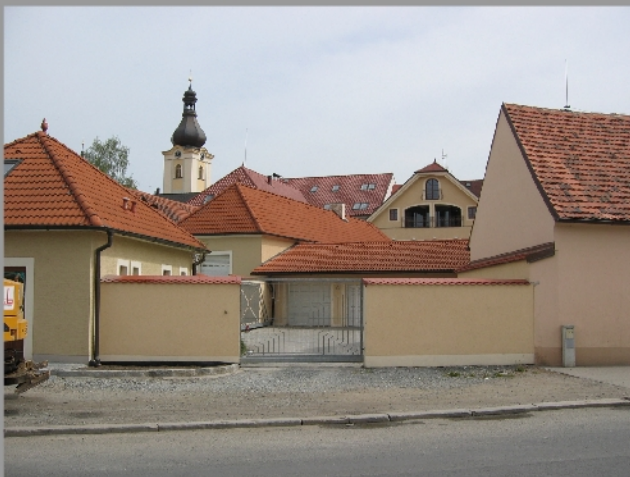
#### **Dům č.k. 31 na nám. T.G.M.**

Příliš cizorodé řešení štítu při rekonstrukci měšťanského domu. Jde o pohledově velmi exponovaný pohled na panorama historického jádra, segmentové tvary nadpraží balkonů a přetažení střechy přes štít nejsou správné.

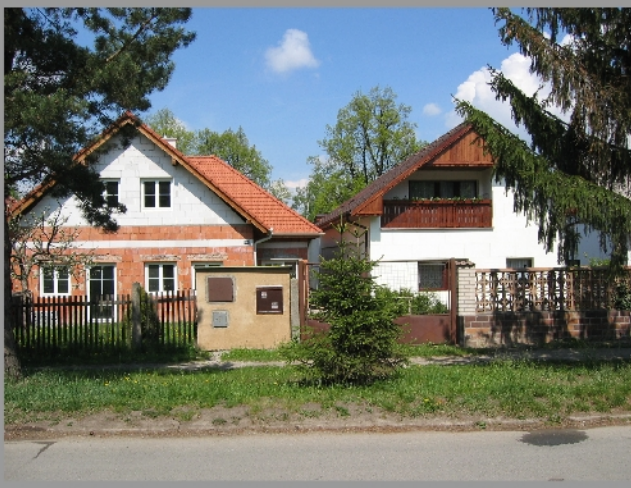
### Domy č.k. 321 a 322 v ulici Stromořadí

Na stavbě vlevo je chybné situování dveří ve štítu a použití plastových oken.

Na objektu vpravo je kromě přijatelného sklonu střechy téměř vše nevyhovující. Střešní krytina je příliš tmavá. Štít je nevhodně asymetricky členěn verandou s bavorským zábradlím. Proporce oken v přízemí jsou různé, nelze používat tvar okna s převahou vodorovného rozměru. Chaoticky a cizorodě je řešeno oplocení.

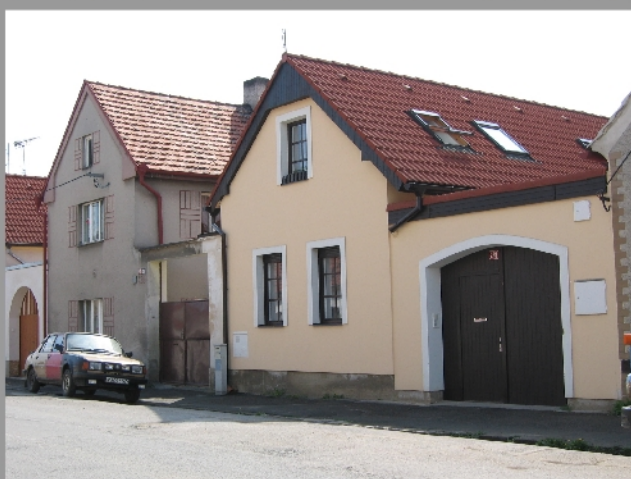
### Domy č.k. 237 a 238 v ulici Stromořadí

Objekt vlevo byl zvýšen oproti původnímu tvaru. Naštěstí byl zachován tradiční sklon střechy a krytina z bobrovek. Nepřijatelné je použití břizolitové omítky se zvláštním dekorem, jehož princip částečně bohužel přejímá i sousední nemovitost - bedněné lemování štítu. Levá stavba má špatné rozměry oken, pravá měla mít okno do podkroví menší. Na pravém objektu je kromě použití bednění (nemá na tomto štítu vůbec být) chybná i volba barevnosti omítky.

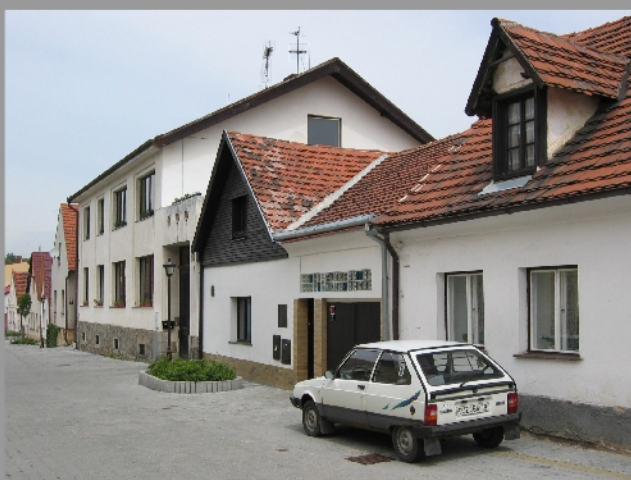
### Domy č.k. 156 a 157 v Tyršově ulici

V tomto místě je spekulativní použití bednění na štítu, nevhodné je přetažení střechy přes štít. Cizí je na tomto objektu samozřejmě použití luxferů, trojdílného okna a keramického obkladu soklu. Chaotičnost fasády podporuje tmavě natřená sestava dveří přípojk. skříní. Objekt vlevo (č.k. 156) má nevhodně přetaženou střechu přes štít i do ulice a opět neproporční okna.

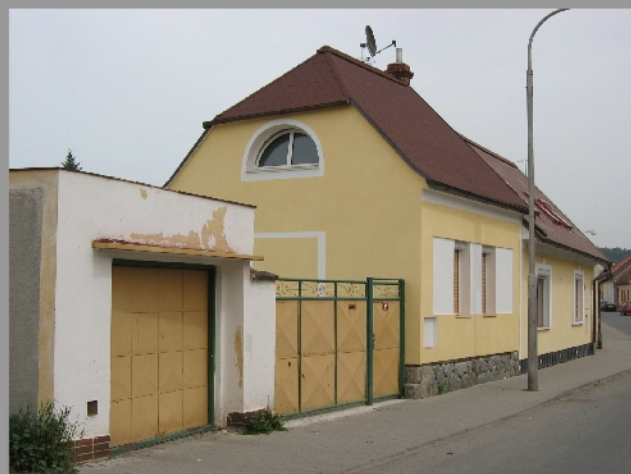
### Dům č.k. 161/1 v Plzeňské ul.

Hlavní závady: lepenková krytina, plastová okna, plechová vrata a architektonicky nevzhledná stavba garáže.

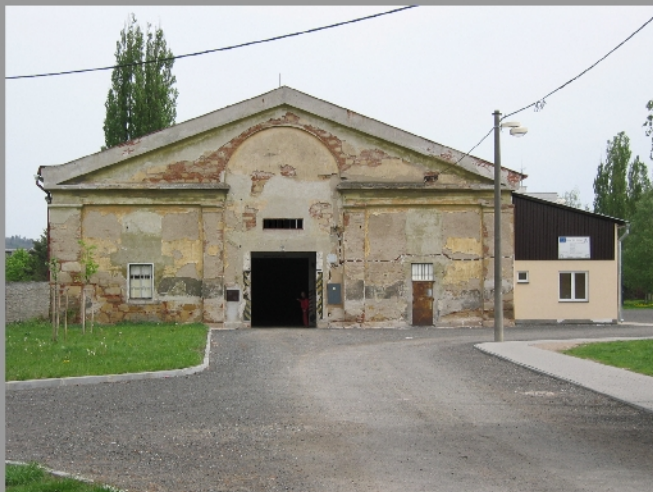
### **Objekt bývalé jízďárny č.k. 180 v Tyršově ulici**

Významná a historicky cenná budova je ve zcela nevyhovujícím technickém stavu. Nejvíce však vadí přístavek, který nijak architektonicky nereaguje na empírový řád konírny. Pokud má být budova rehabilitována, nemá přístavek v dané stavební kompozici místo.

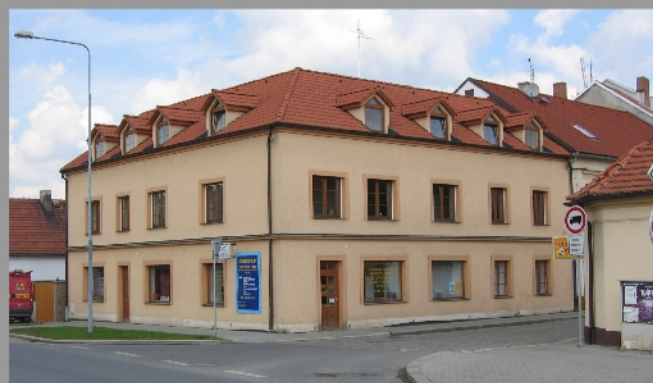
### **Dům č.k. 36 na rohu Lipová/ Tř. 1. máje**

Nepříliš zdařená fasáda domu. Víkýřů je příliš velký počet - na každé straně mělo být o jeden méně. Vodorovné falešné příčle nikdy neplní očekávaný efekt, což tento snímek dobře dokladuje - při odlesku oblohy příčle nejsou vidět. Okna v patře měla mít všude stejnou šířku - a to menší z obou použitých. Výkladce v přízemí mají příliš velkou nečleněnou plochu skla, což navíc příkře kontrastuje s hustým členěním vstupních dveří. Na dezděním 1. patra se zvětšila na fasádě výška mezi římsami a je nyní větší než v přízemí. Proto měla být alespoň opticky snížena přidáním další římsy v ploše mezi okapní římsou a nadpražím oken (cca 0,5 m pod okapní římsou).

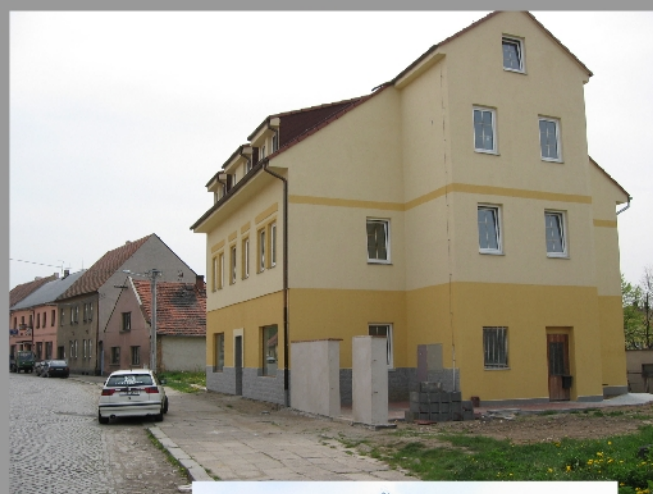
### **Dům č.k. 52 a 53/1 v Lidické ul.**

Stavebník objektu předpokládá další rozšíření do obou stran. Přesto je nutné kriticky posoudit nevhodné rizalitové vyběhnutí hmoty do boku. Do prostředí se nehodí plastová okna a obklad soklu. Ten je navíc proveden do zbytečně vysoké úrovně. Barevnost fasády působí laciným dojmem.

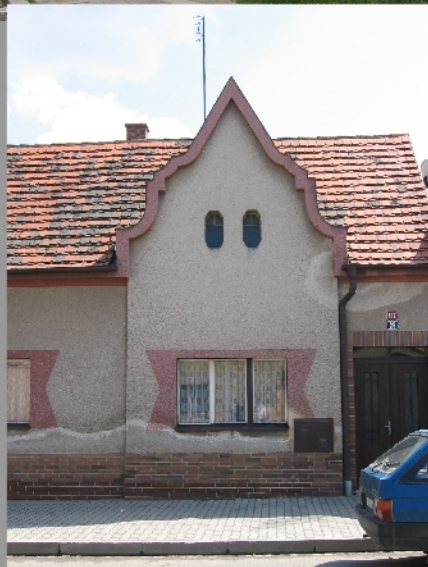
### **Dům č.k. 304 v Lipové ulici**

Komicky působící snaha o neobvyklý dekor. Naštěstí není výrazně narušena celková hmota domu. Při provádění rekonstrukce objektu je zapotřebí upravit tvar štítu (odstranit křivky a sklon střechy změnit na 45°) a břízolit s keramickými obklady nahradit vhodnějším materiálovým provedením.

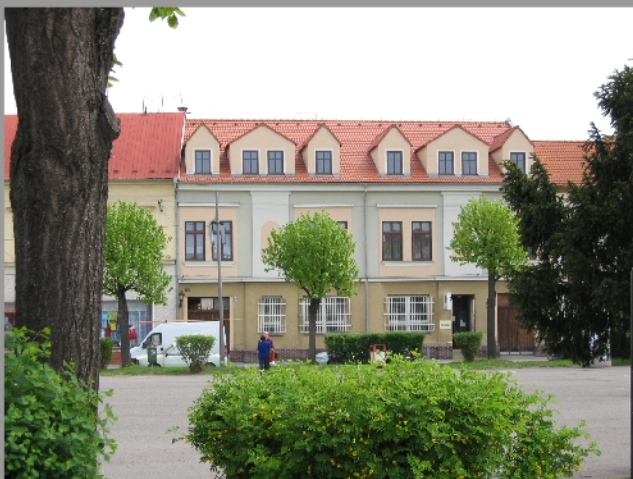
### **Dům č.k. 78 a 79 na nám. T.G.M.**

Původně empírová fasáda je v současné době značně poškozena nekoncepčními stavebními úpravami. V přízemí je nevhodně použit keramický obklad, slohové členění je z velké části setřeno (musí odpovídat 1. patru), mříže musí být umístěny z vnitřní strany a ne z vnější, barevnost musí navázat na patro. Vikýře svou hustotou a dvěma rozdílnými velikostmi zcela rozbíjí střechu a stylově vůbec nezohledňují tvarosloví fasády.

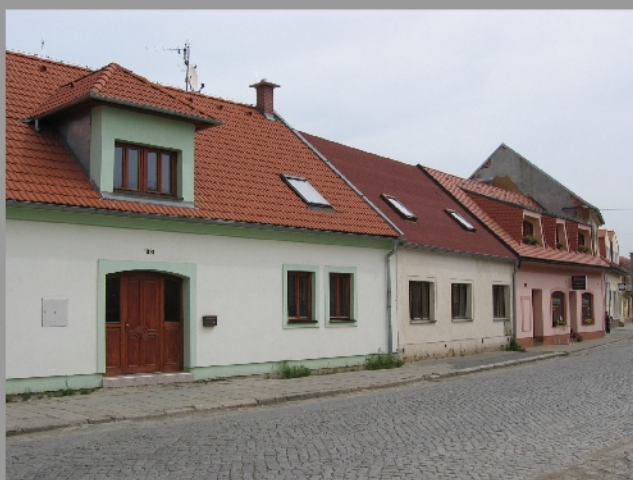
### **Dům č.k. 60 v Lidické ulici**

Je škoda, že jinak poměrně zdařilou rekonstrukci narušují tři špatné detaily - plech na boku vikýře (měla být omítka), příliš nízké okno ve vikýři a nevhodný keramický materiál stupně (resp. prahu) u vstupu do domu.

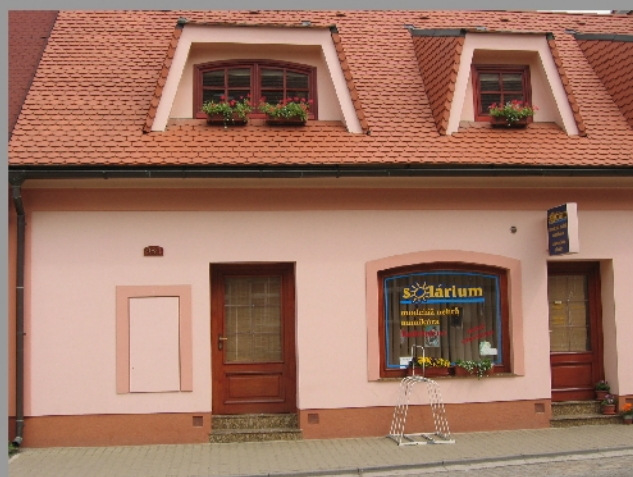
### **Dům č.k. 59/2 v Lidické ulici**

Opět ne příliš zdařené provedení vikýřů - navíc u levého působí kontrastně jeho tvar vůči jeho segmentově tvarovanému oknu. Nasládlý odstín barev není vhodný nejen do MPZ. Zcela nelogicky působí šambránové lemování dveří přípojkové skříně oproti nijak neukončenému ostění obou vstupů. Obklad stupňů z leštěné žuly je v historickém jádru města nepřijatelný.

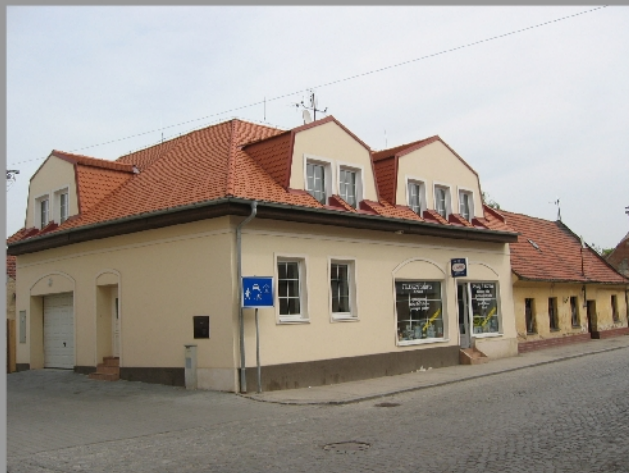
#### **Dům č.k. 202 v Lidické ulici**

Tvarově zcela nevhodné vikýře jsou příliš hmotné vzhledem k nízkému typu domu. Nervózně působí vykrojení střešní krytiny u vikýřových oken. Nelogicky vypadá segmentově ukončené lemování výkladců při použití vodorovných nadpraží těchto otvorů. Plastové provedení výplní fasádních otvorů a obklad schodů z leštěných keramických dlaždic nepatří do MPZ.

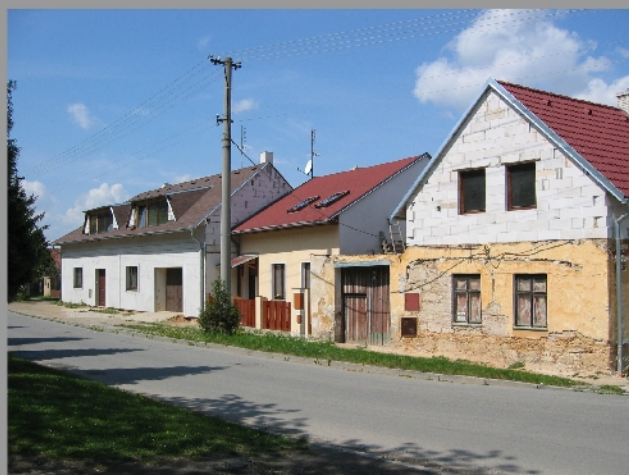
#### **Domy č.k. 251/1 a 507 v ulici Stromořadí**

U stavby vpravo (č.k. 507) není akceptovatelná střecha s lepenkovou krytinou a lacině vypadající markýza nad vstupem. U levého objektu (č.k. 251/1) je nelogický přístup stavebníka ke kvalitě jednotlivých detailů a materiálů. Na jedné straně je zde chvála hodná snaha o šambrány kolem fasádních otvorů a provedení vstupních dveří + oken z dřevěného masívu, na straně druhé stavebník používá nevhodnou a lacině vyhlížející lepenkovou krytinu a ošklivá plechová vrata do garáže. Vikýře jsou příliš hmotné a tvarově se nehodí k charakteru domu i okolní stavební tradice.
