PROGRAM REGENERACE MĚSTSKÉ PAMÁTKOVÉ ZÓNY

**FOTODOKUMENTACE**

Název akce : Program regenerace městské památkové zóny v Dobřanech  
- fotodokumentace

Datum : duben 2004

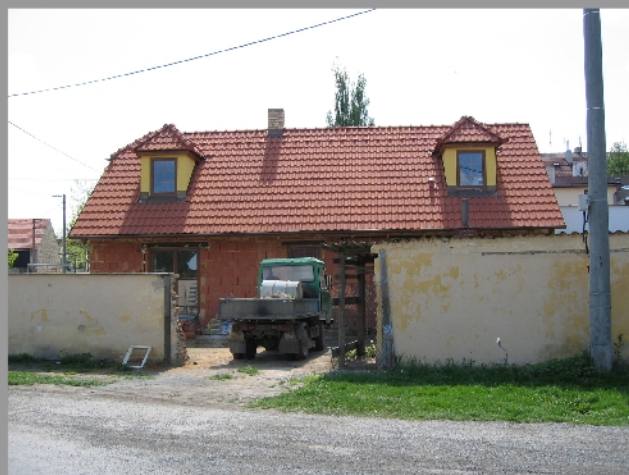
#### **Dům č.k. 254/2 na rohu Zahradní/Široká**

Snaha stavebníka o zachování správného drobného měřítka novostavby nemá potřebný efekt. Vikýře, byť samotné v dobré proporcii, nejsou dobře umístěny na ploše střechy - jsou příliš u krajů (měly být posunuty vždy o jednu krokavku ke středu domu). Řešení falešného členění oken je téměř zbytečné, jak dokladuje snímek - světelným odrazem jsou příčle zcela potačeny. Příčle musí být na povrchu skla - t.j. okna budou buďto klasická dvojitá s jednoduchým zasklením nebo s izol. dvojsklem a nalepenými příčlemi na vnějším povrchu.

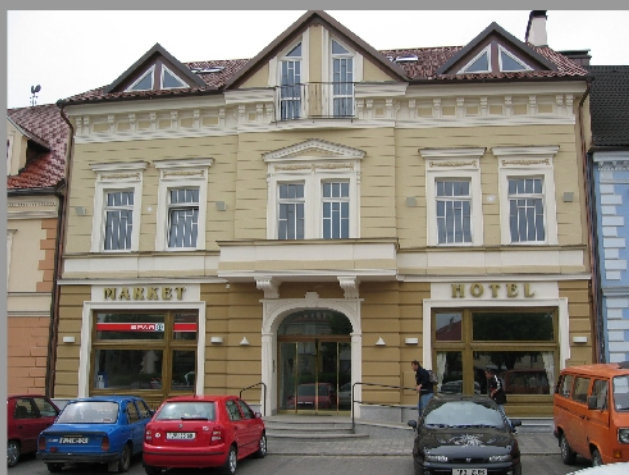
#### **Dům č.k. 29/1 na Nám. T.G.M.**

Nepříliš vhodné ostré trojúhelníkové tvary vikýřů působí agresivně. Členění oken je sice netradiční, ale do MPZ se nehodí - navíc kontrastuje s profilací výkladců v přízemí.

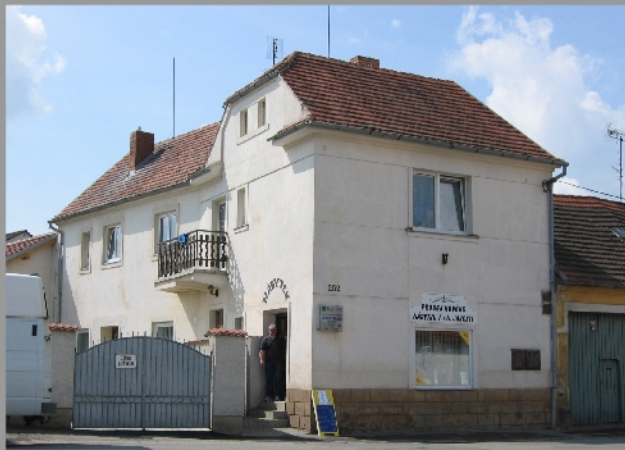
**Dům č.k. 241/2 v ul. Stromořadí**  
Chaotické provádění okenních otvorů sráží kvalitu objektu. Nevhodné je použití plastových oken, plechových vrat a ošklivého zábradlí balkonu. Příliš obhrouble vypadá sokl z betonových (?) obkladových desek.

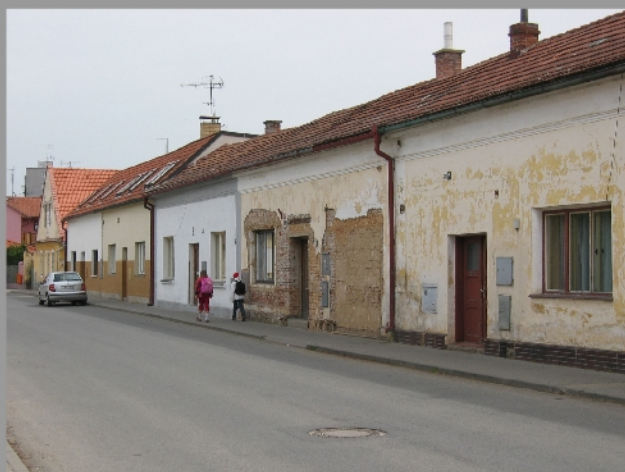
**Fasádní fronta domů č.k. 502, 503, 504/1, 505 a 506 v Plzeňské ulici**

Původní, patrně jednotný charakter fasád byl rozdroben v soubor nevzhledně upravených domů. Neproporční trojdílná okna, keramické obklady, zazděná okna a úprava sklonu střech výrazně narušují stavební kvality velké části Plzeňské ulice.

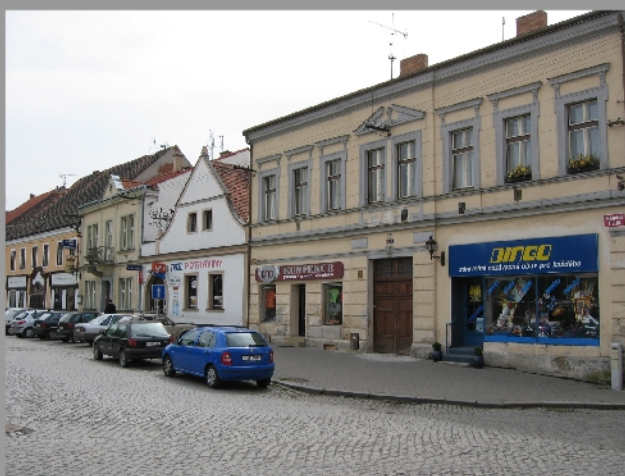
**Dům č.k. 37/1 na Nám. T.G.M.**

Poměrně kvalitní a dobře zachovanou fasádu degraduje špatné řešení výkladců obou obchodů v přízemí. Chybí detail ostění otvorů v přechodu na bosáž, výplně otvorů jsou ošklivé a lacině vypadající.

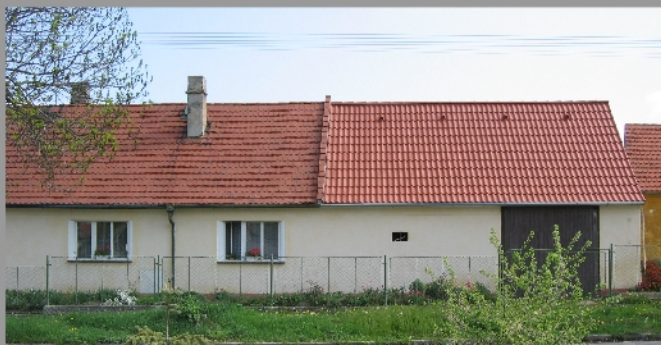
### **Dům č.k. 233 na rohu Studniční/Stromořadí**

Jinak velmi pěkně udržovaný a zachovaný dům je také příkladem kontrastu mezi původní bobrovkovou krytinou a novou krytinou s odlišným tvarem. Zatímco bobrovková střecha vypadá klidně a cellistvě, jiné typy tašek střechu drobí a dávají jí zcela jiný detail.

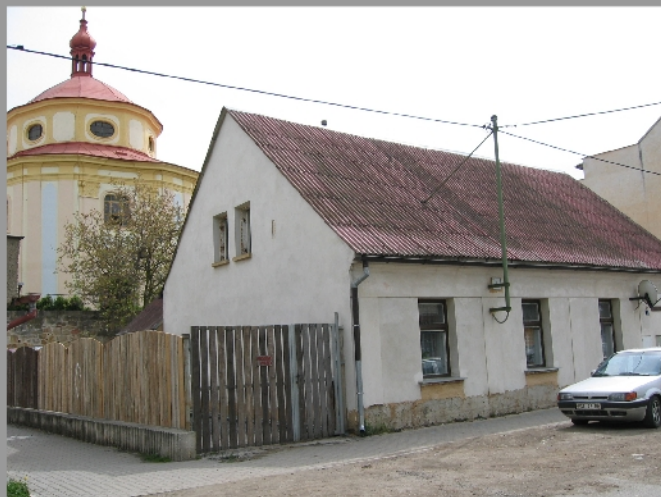
### **Dům č.k. 7 v Pobřežní ulici**

Nevhodné je použití vlnitého eternitu na střechě, zvláště v sousedství kostela sv. Víta. Také plot z palubek "pero/drážka" působí velmi nevhodně.

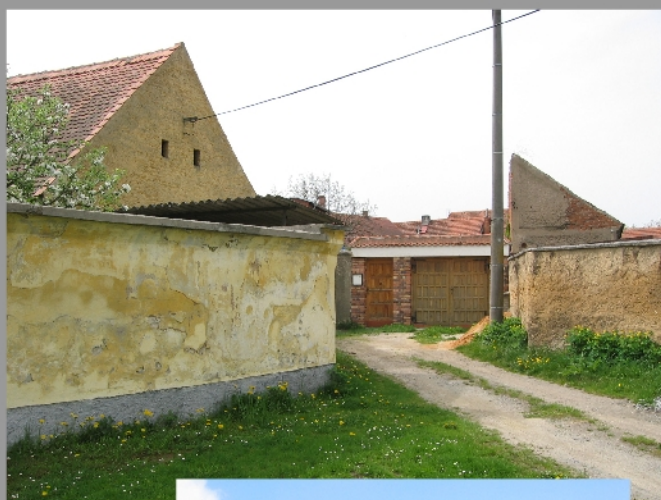
### **Objekty č.k. 374/2 a 379 v ul. U Radbuzy**

Na nemovitosti č.k. 379 je potřeba vytknout použití vlnitého plechu na přístřešku. U druhého objektu je zvoleno nevhodné řešení vjezdu do dvora - příliš husté členění dveří a vrat + pro daný prostor zcela cizí materiálová kombinace lícovek a bílé omítky.

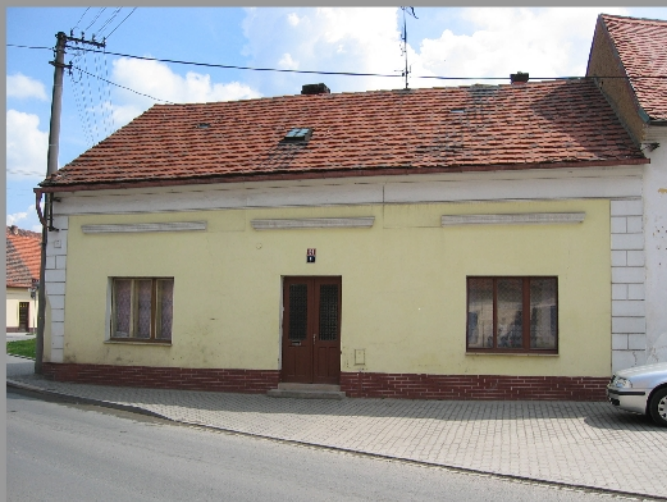
#### **Dům č.k. 291 v Lipové ulici**

Původní okna byla nahražena nižšími, trojdílnými. Původní nadokenní římsy se ocitly v nelogické poloze. Měly by být buďto odstraněny a fasáda členěna nově jinak, nebo je nutné okna a dveře řešit vyšší (okna byla původně asi po dvojicích a dveře s nadsvětlíkem). Takovýchto příkladů je více - např. v Luční ulici č.k. 489/1 a 3. Nevhodný je keramický sokl - daleko vhodnější je řešení ze soklové omítky.

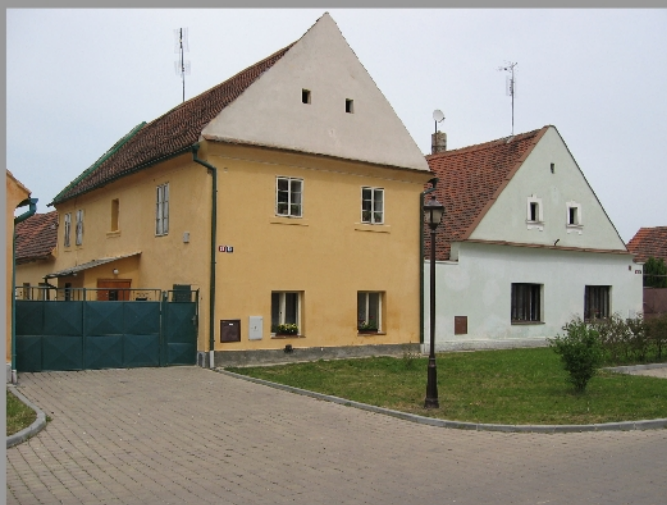
#### **Domy č.k. 115 a 116 v Máne-sově ulici**

Jedny z nejzachovalejších domů v MPZ Dobřany se nevyhnuly nevhodným stavebním úpravám. O to více volají po nápravě. Oba domy mají ošklivá okna v přízemí, levý navíc špatně vyřešený přístavek zádveří. Právěmu nesluší oplechování štítu. Dvířka přípojkových skříní by měla být buďto na fasádě ve dvorech nebo možná v samostatných sdružených pilířcích, vhodně umístěných v zeleni před objekty. Zcela nestylově působí plechová vrata vjezdů. Levý dům je navíc barevně rozdroben odlišným nátěrem štítu.

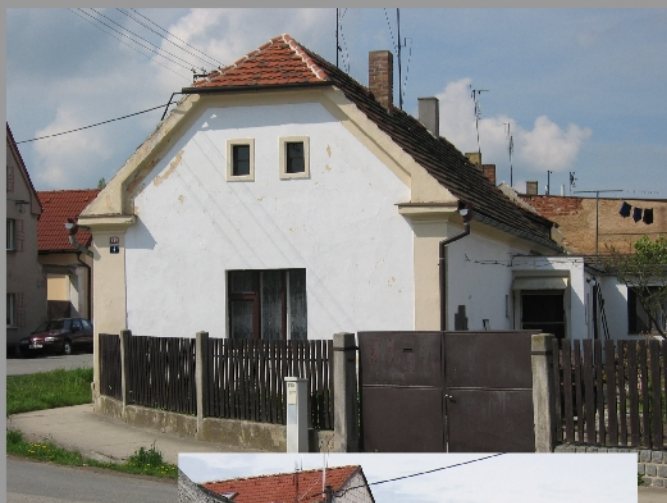
#### **Dům č.k. 227 v ulici Stromořadí**

Na první pohled chybí šambrána kolem okna v přízemí. Daleko více by situaci ještě zlepšila obnova původně pravděpodobně dvou menších okenních otvorů. Nevhodná jsou plechová vrata.

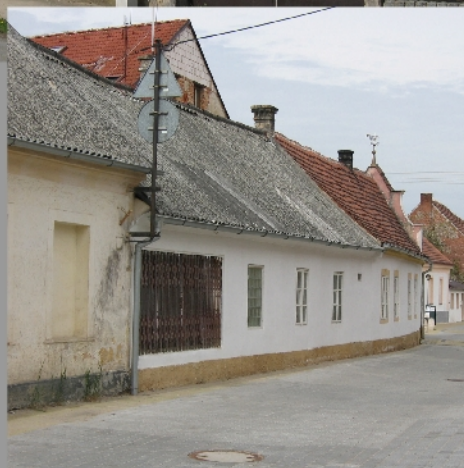
#### **Dům č.k. 73 v Tyršově ulici**

Přední část domu je vzorově opravena. V zadní části je potřeba vytknout vlnitý eternit, luxferovou výplň okna a nevzhledné obrovské okno s mřížemi (je nutno nahradit např. dvojicí oken menších).

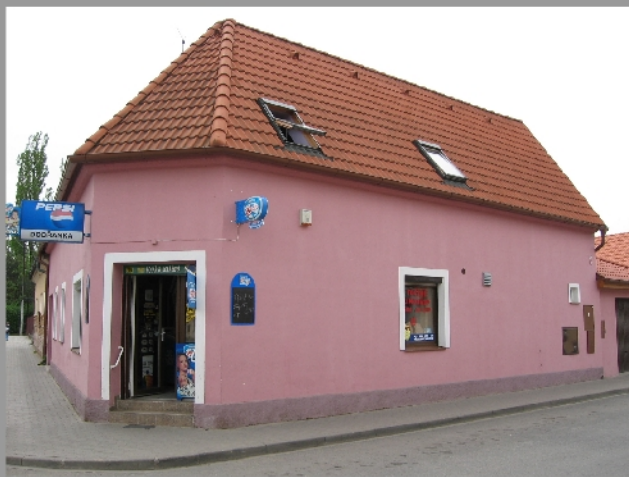
#### **Dům č.k. 516 v Plzeňské ulici**

Již jednou kritizovaný dům (str. 23). Z tohoto pohledu více vyniká nevкус stavebníka při výběru barvy omítky. Fasády jsou zbaveny jakéhokoliv architektonického členění a působí tak velmi lacině ve srovnání rustikálností střešní krytiny.

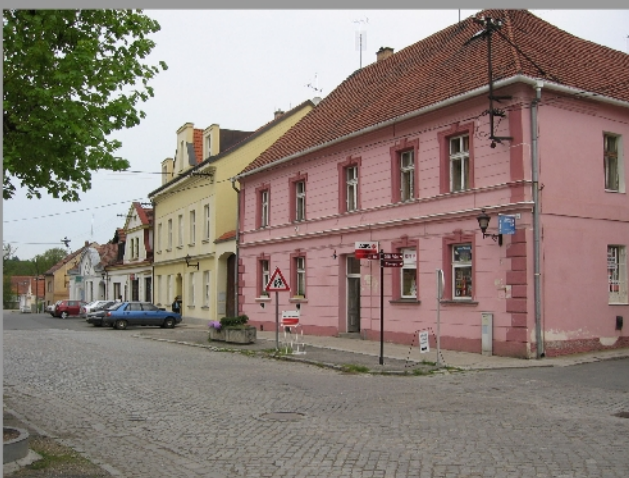
#### **Dům č.k. 83 na nám. T.G.M.**

Objektu se vytýká kromě nevhodných oken a dveří obchodu hlavně odstín červené barvy.

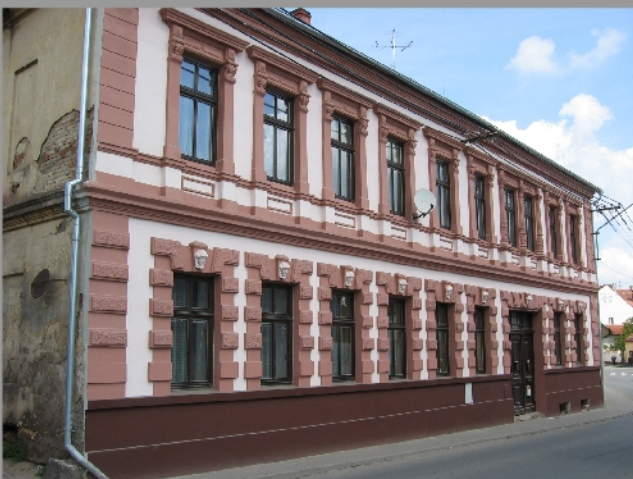
#### **Dům č.k. 381 v Lipové ulici**

Chvályhodná snaha o rekonstrukci fasády. Měla být však zvolena méně kontrastní barevná kombinace vč. soklu. Vzorem správného řešení je nátěr fasád objektu policie (č.k. 525).

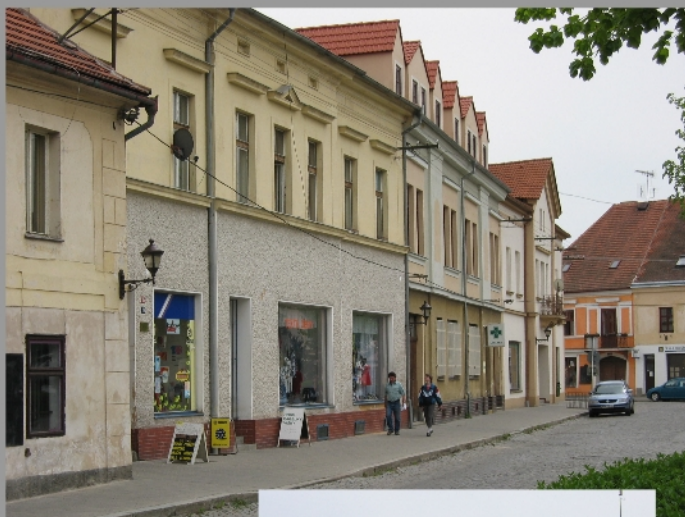
### **Domy č.k. 71, 78, 79 a 80 na náměstí T.G.M.**

Celá skupina objektů má velké estetické závady a značně narušuje památkové kvality náměstí. Objekt č.k. 79-78 je komentován zvlášť na str. 27. Dům č.k. 80 má nevyhovující přízemí - keramický sokl, ošklivé výkladce a vstup, hrubá omítka místo omítky se stalovými detaily (dle 1. patra) a nevhodná plechová krytina.

Domu č.k. 71 se vytýkají ošklivé výkladce v přízemí a plastová okna.

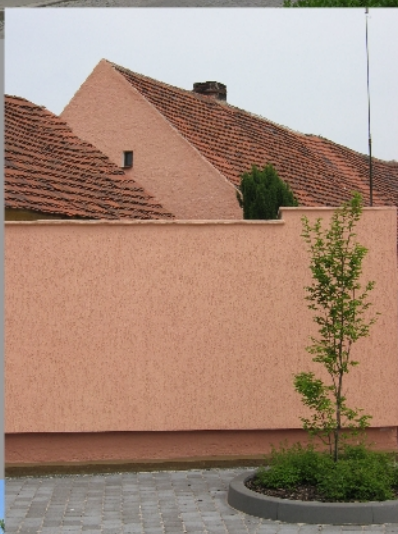
### **Dům č.k. 187/2 v Tyršově ulici**

Velmi pěkně dochovaný venkovský dům s hospodářskými objekty a ohradní zdí. Vytknout je však nutné nevhodnou strukturu omítky ohradní zdi (jedná se o moderní strukturovanou omítku, která se nehodí do MPZ). Také barevnost nátěru není příliš vhodná, je zapotřebí používat méně syté a méně křiklavé tóny.

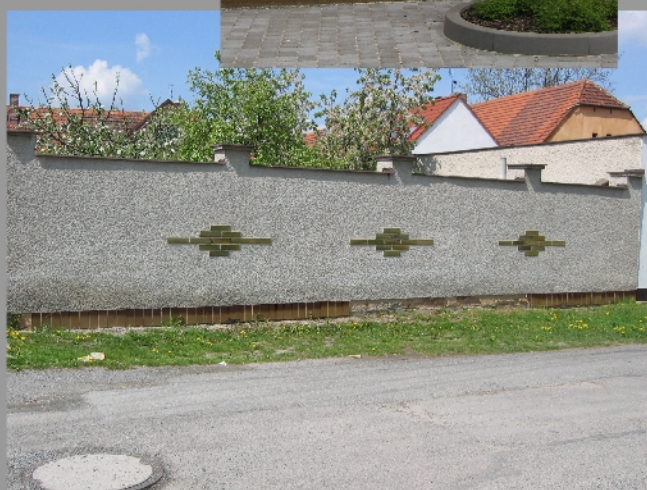
### **Ohradní zeď v Zahradní ulici**

Navazuje na již komentované garáže (str. 19). Špatné je řešení soklu pomocí keramického obkladu, který navíc technicky nevyhovuje - opadává, jak je patrné ze snímku (sokl má být v MPZ ze soklové omítky). Ošklivý je samozřejmě břizoliz a kachličkové ornamenty.

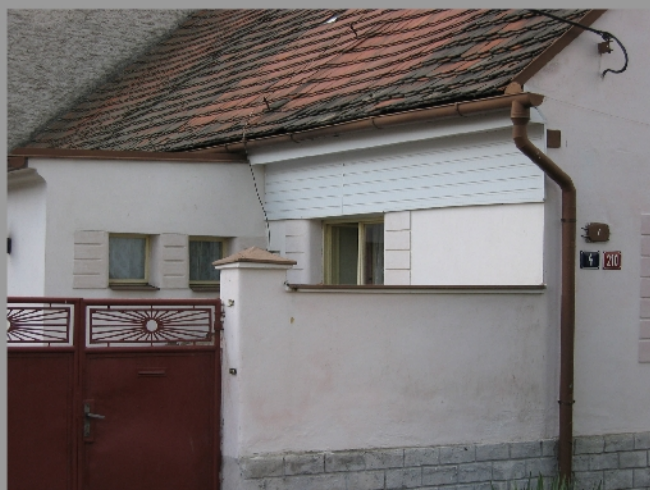
### **Dům č.k. 279 na Tř. 1. máje**

Kromě nepřijatelného dekoru okenních šambrán do historického jádra nepatří plastové obložení fasád. Nevhodná jsou plechová vrata.

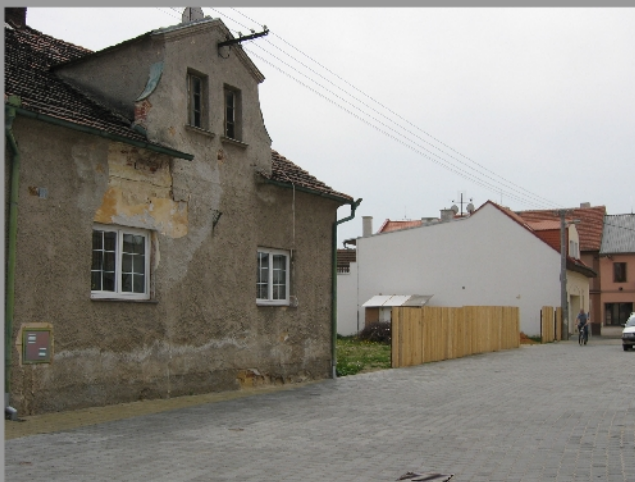
#### **Dům č.k. 199 v Tyršově ulici**

Poměrně pěkná vilka je kromě špatného technického stavu bohužel znehodnocena odstraněním štukové výzdoby a lacině působícími plastovými okny.

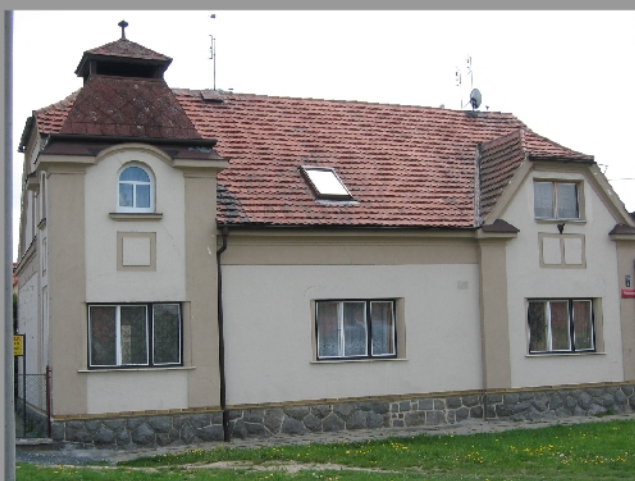
#### **Dům č.k. 709 na Tř. 1. máje**

Jak mohou špatná okna negativně ovlivnit stavební kvality domu, dokazuje další příklad prvorepublikové vilky. Trojdílnná okna v přízemí a další neproporční okna v podkroví (levé navíc v plastu) působí chaoticky.

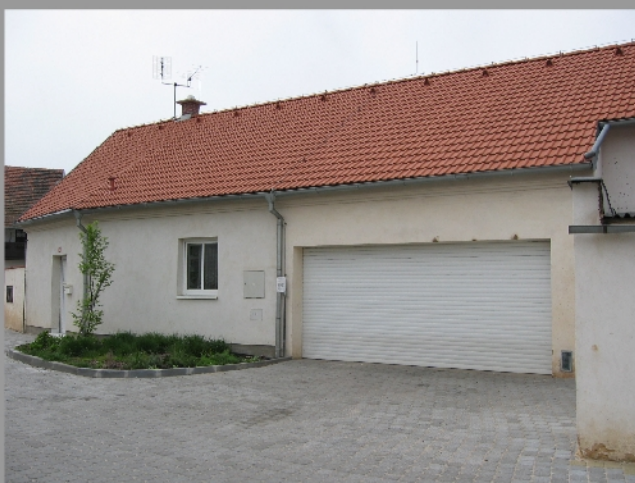
#### **Dům č.k. 60 - zadní část v Tyršově ulici**

Nevhodné jsou plastové výplně fasádních otvorů a také šířka vrat do garáže.

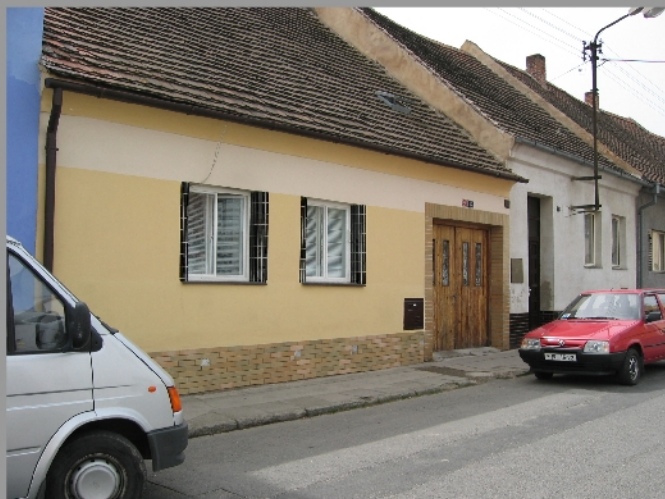
#### **Dům č.k. 382 v Lipové ulici**

Místní stavební tradice nepoužívá okenice.

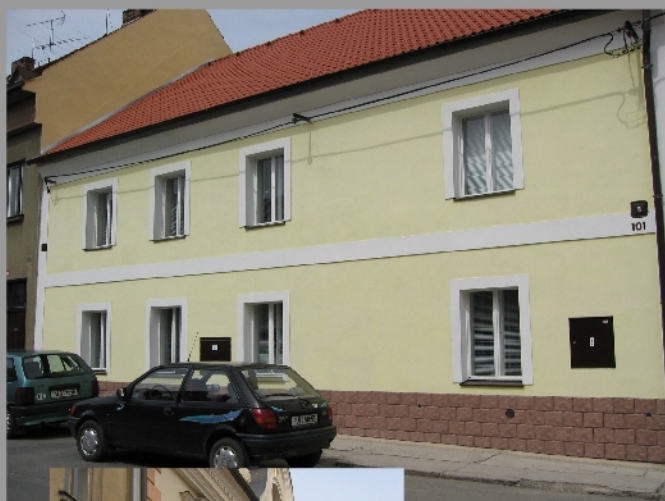
**Dům č.k. 307/2 v ul. Stromořadí**  
Jeden z mnoha dalších domů, kde je použit nevhodný keramický obklad na soklu a ve špaletách oken. V toto případě by bylo také dobré sdružit dvířka přípojkových skříní do jednoho místa a břízolit nahradit vhodnější omítkou.

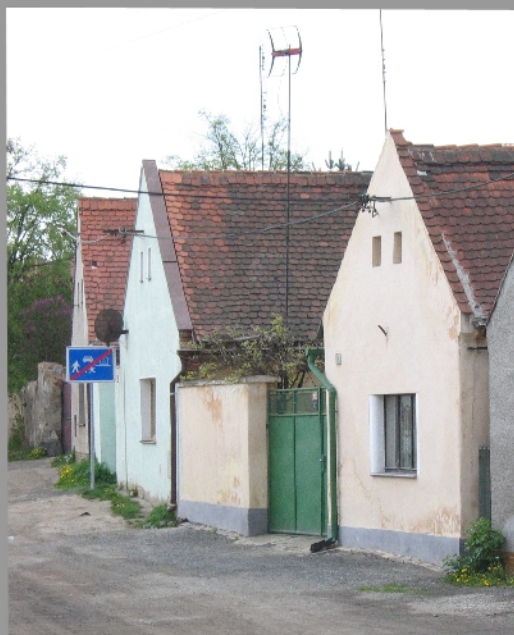
#### **Domy č.k. 369 a 370 ve Lipové ul.**

Poměrně dobře zachované štíty starých usedlostí. Kromě špatného okna na č.k. 370 je nutné vytknout ošklivé oplechování atik štítů obou objektů.

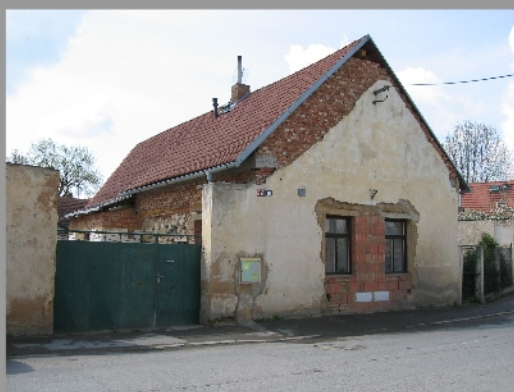
#### **Dům č.k. 285 v Zahradní ulici**

Neestetické oplechování atiky štítu. Dále špatné trojdílné okno v přízemí, což je ovšem problém také všech okolních staveb.

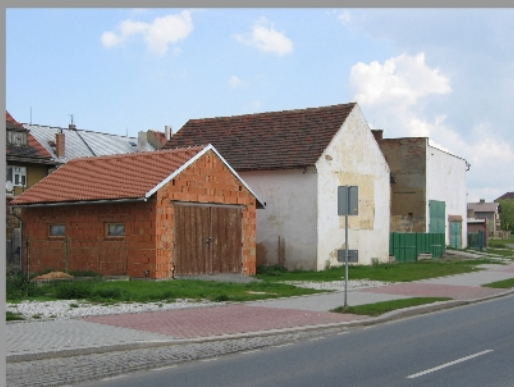
#### **Dům č.k. 234 v ulici Stromořadí**

Oplechování štítu by nemělo být takto provedeno vůbec nebo jen velmi nenápadně.

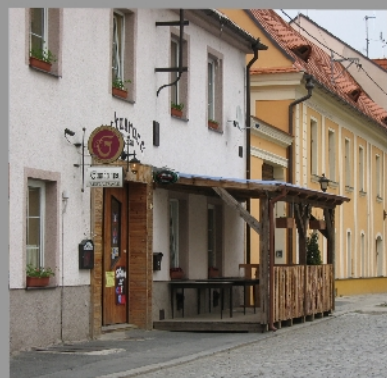
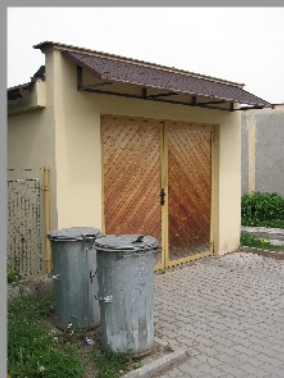
Na náměstí T.G.M. byla provedena krytá restaurační plošina ve zcela nevhodném stylu u objektu č.k. 104/1. Toto řešení působí velmi lacině, je možné v zapadlé historické uličce, nikoliv však u fasádní fronty architektonicky nejvýznamnějších staveb na hlavním náměstí. Druhý snímek dokladuje opět velmi ošklivé provedení markýzy nad vjezdem do garáže č.k. 1823 v Plzeňské ulici.

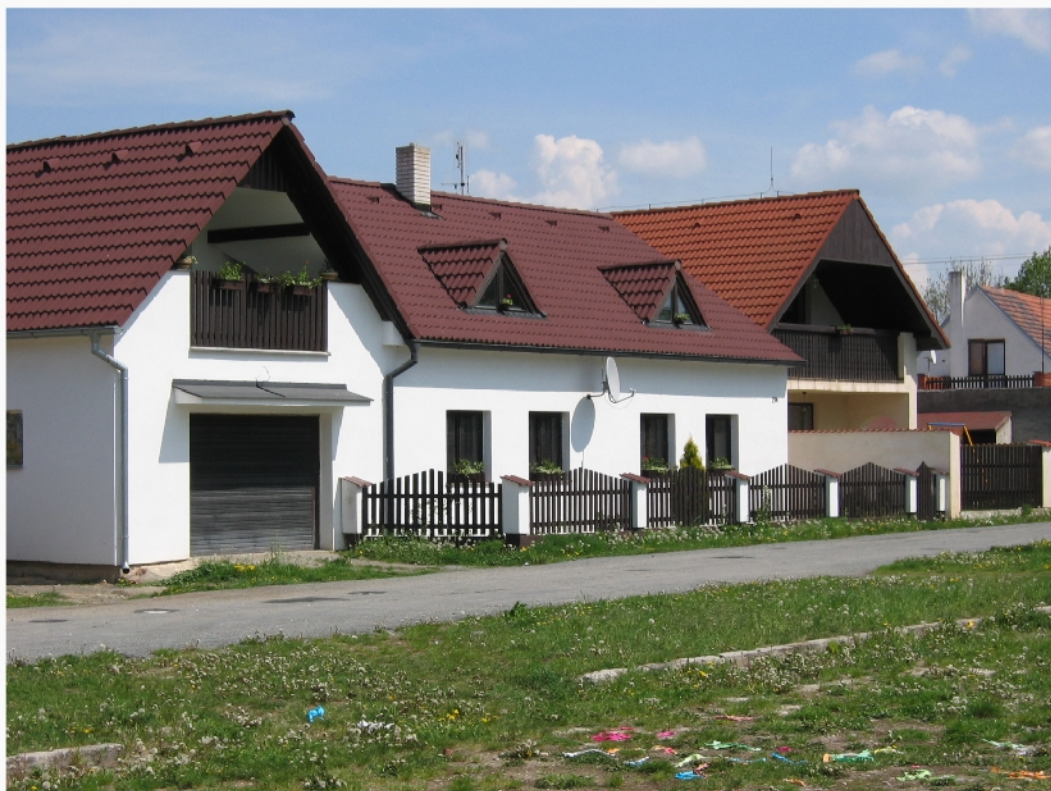
špatně

Štíty domů v lokalitách s venkovským charakterem.

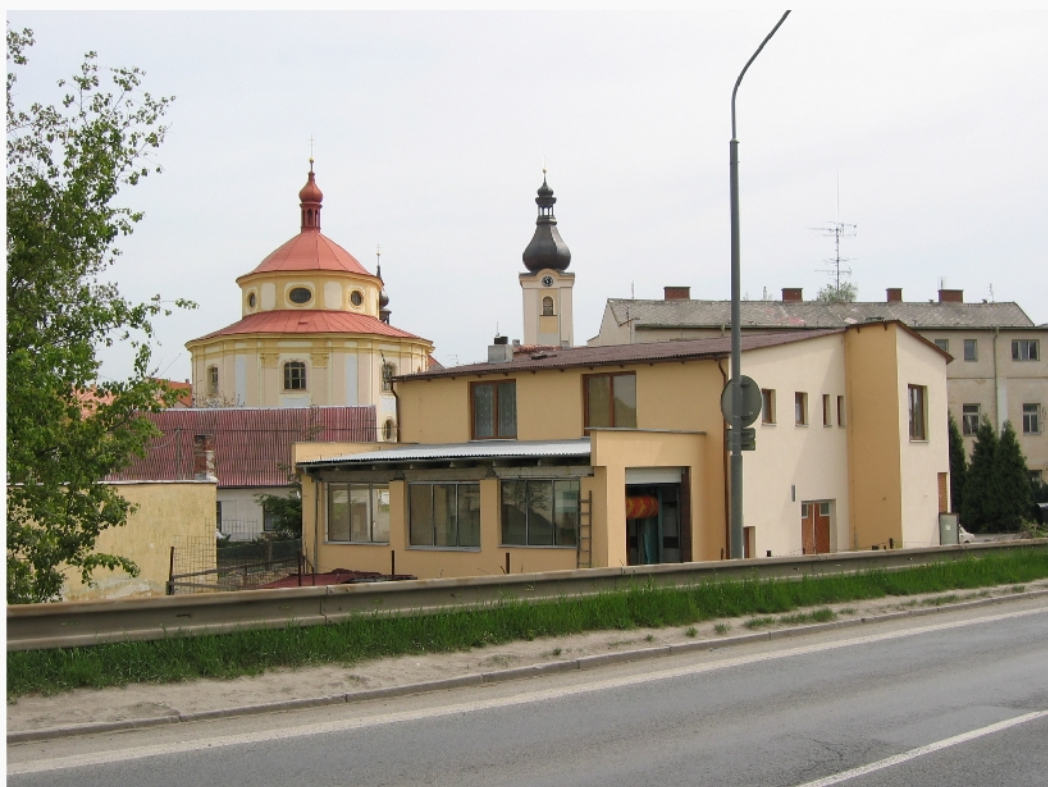
špatně

Stavební zásahy do organismu historického města musí být prováděny s citlivým přístupem.

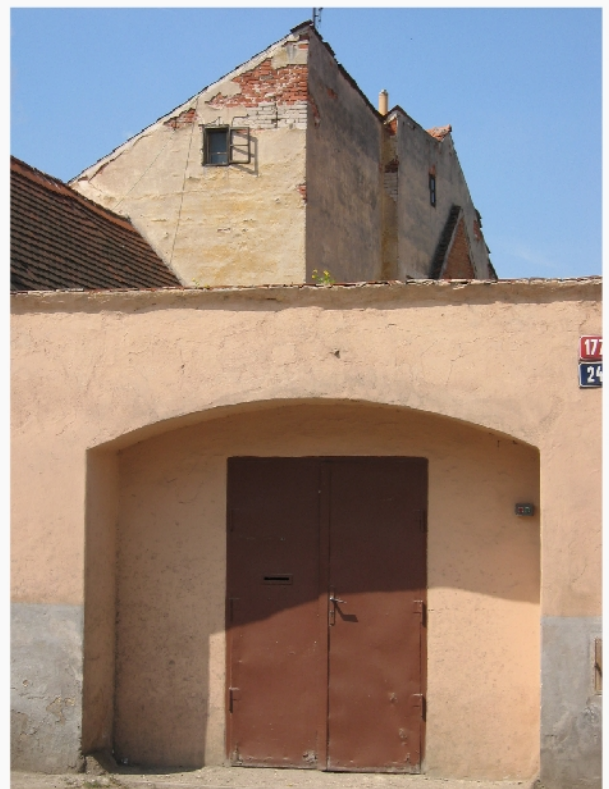
špatně

Jedním z tradičních architektonických prvků ve městě jsou brány vjezdů do dvorů a stodol.

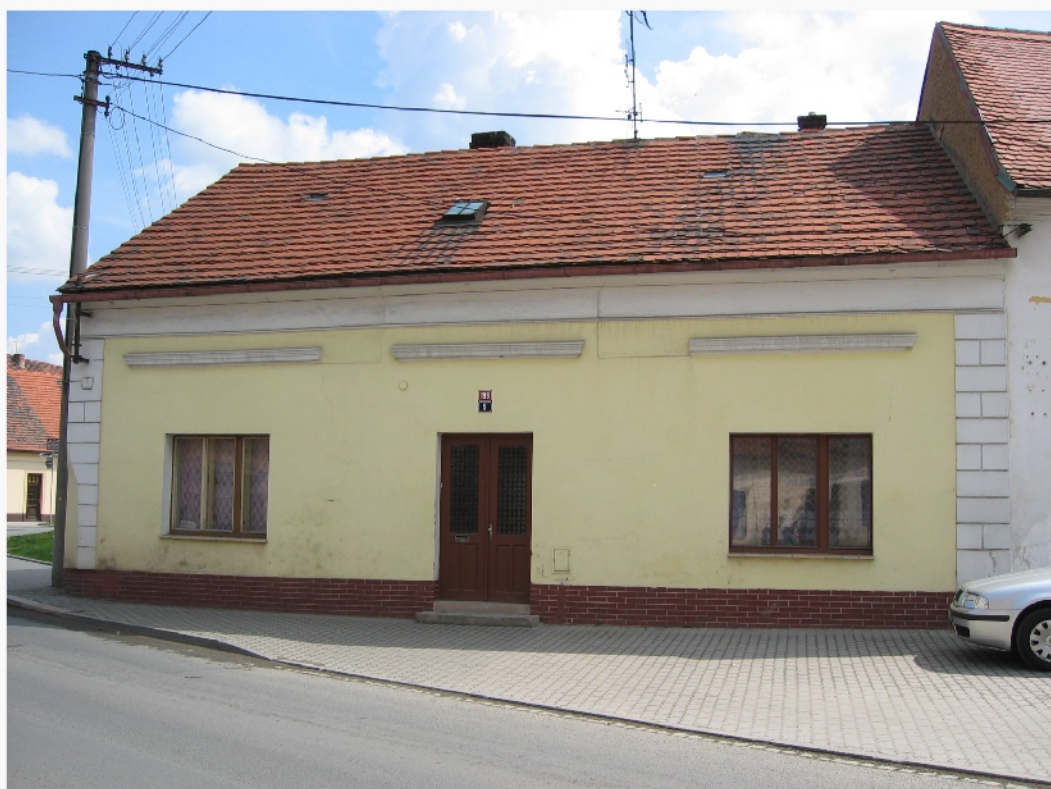
špatně

Charakter domu je dán nejen jeho celkovým tvarem, ale i proporcemi oken a dveří společně s vhodným materiálovým a barevným řešením.

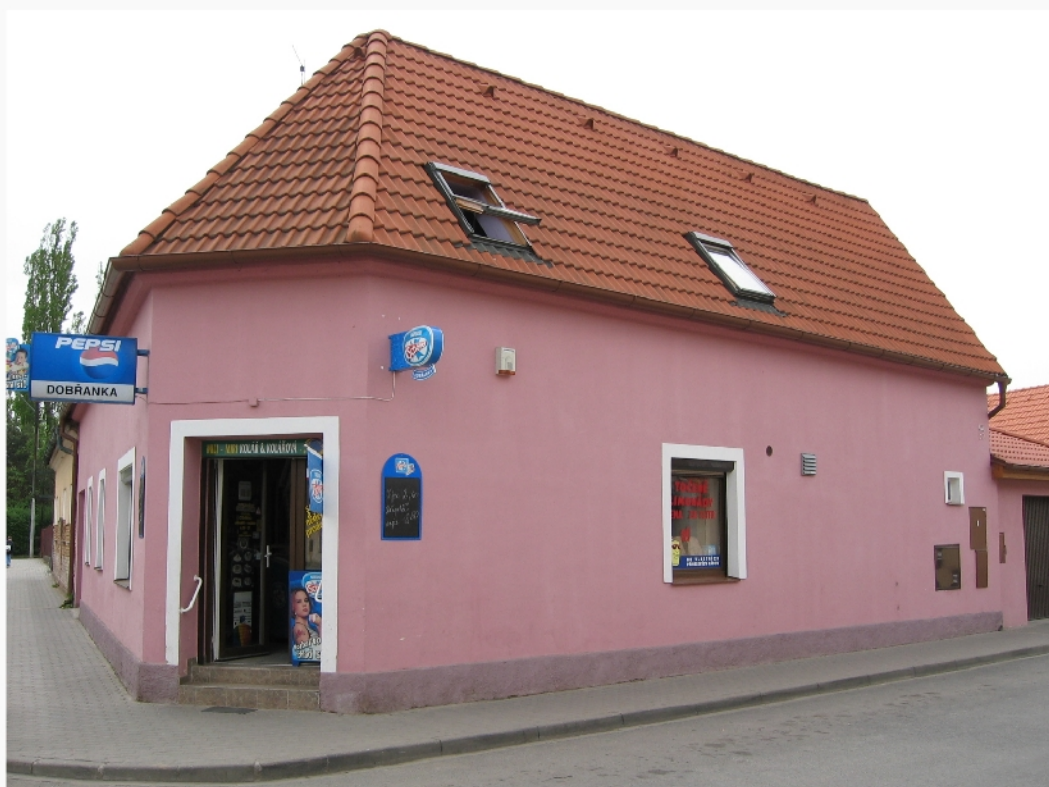
špatně

Barevné odstíny nátěrů omítek a soklových omítek musí být voleny velmi opatrně. Musí vycházet z místních zvyklostí, a proto je dobré při jejich výběru spolupracovat s odborníkem.

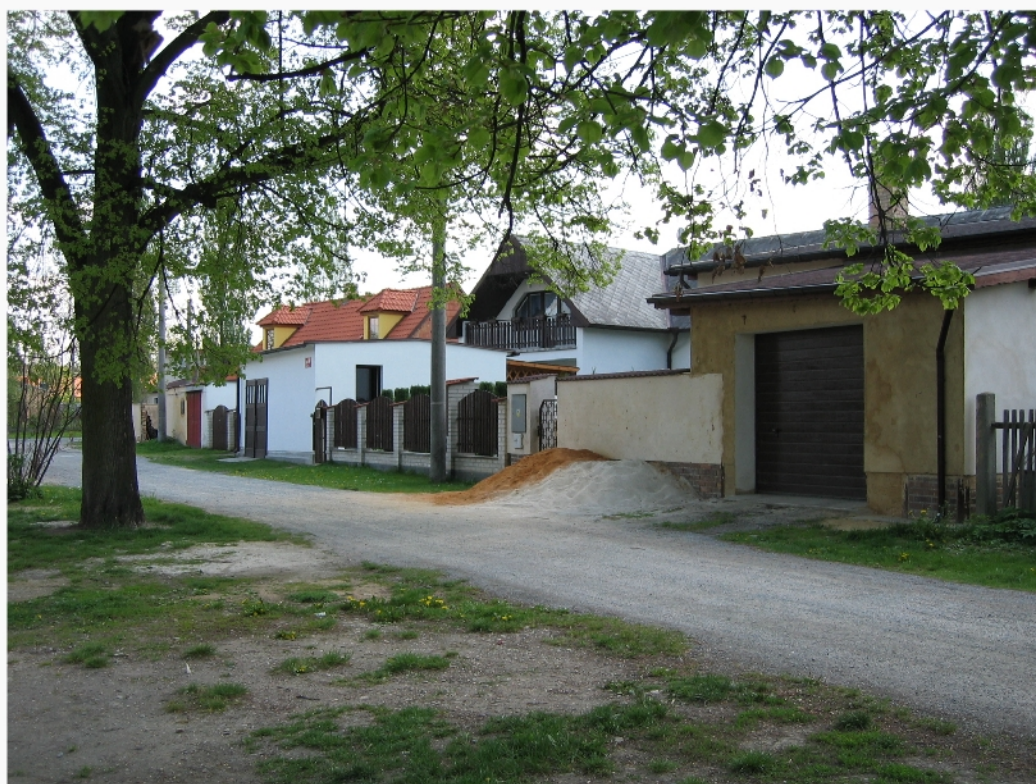
špatně

Městské prostory v minulosti vznikaly přirozenou stavební činností, která zachovávala tradiční zvyklosti a vycházela ze základních lidských potřeb. Takovéto sídelní celky nás dnes oslovují svými estetickými hodnotami.
